# ENVIRO PROTECT

Hidrolik Santral Yandan Kesit

BAKIM  
MÜHENDİSLİK

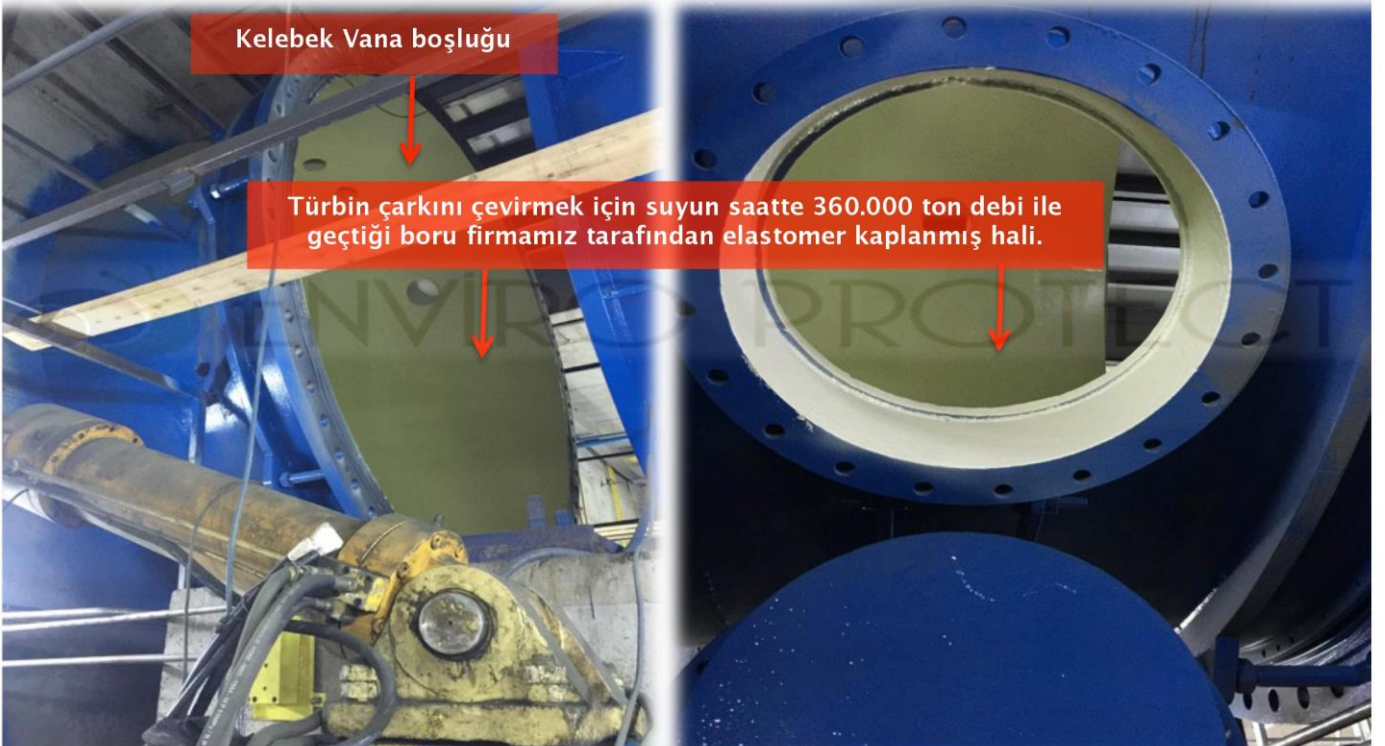
Türbin çarkını çevirmek için suyun saatte 360.000 ton debi ile geçtiği boru firmamız tarafından elastomer kaplanmış hali.

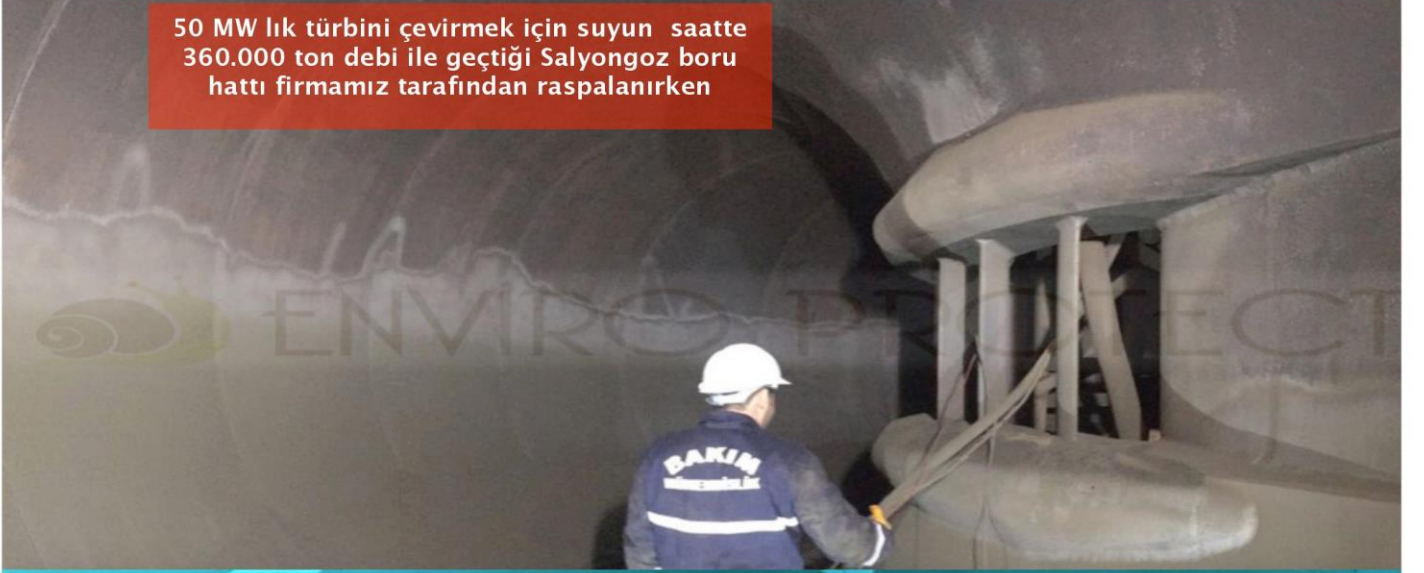
50 MW lık türbini çevirmek için suyun saatte 360.000 ton debi ile geçtiği Salyangoz boru hattı firmamız tarafından raspanırken

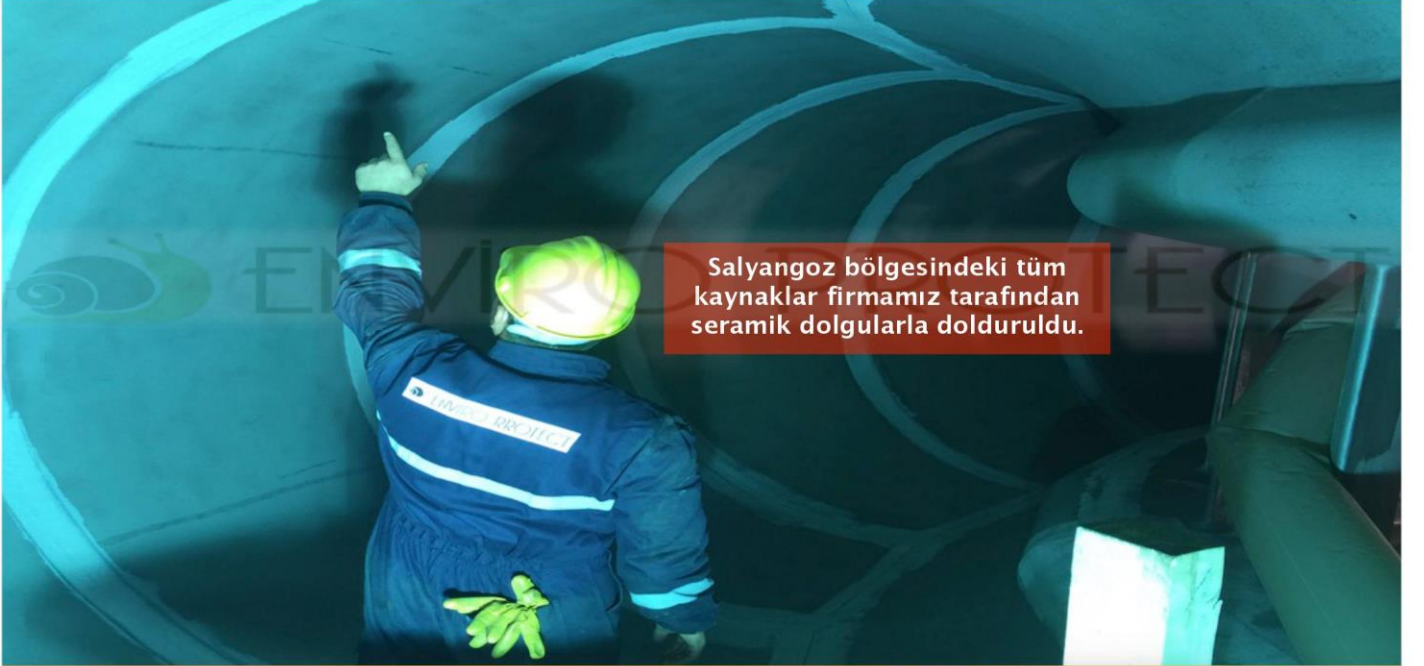
Salyangoz bölgesindeki tüm kaynaklar firmamız tarafından seramik dolgularla dolduruldu.

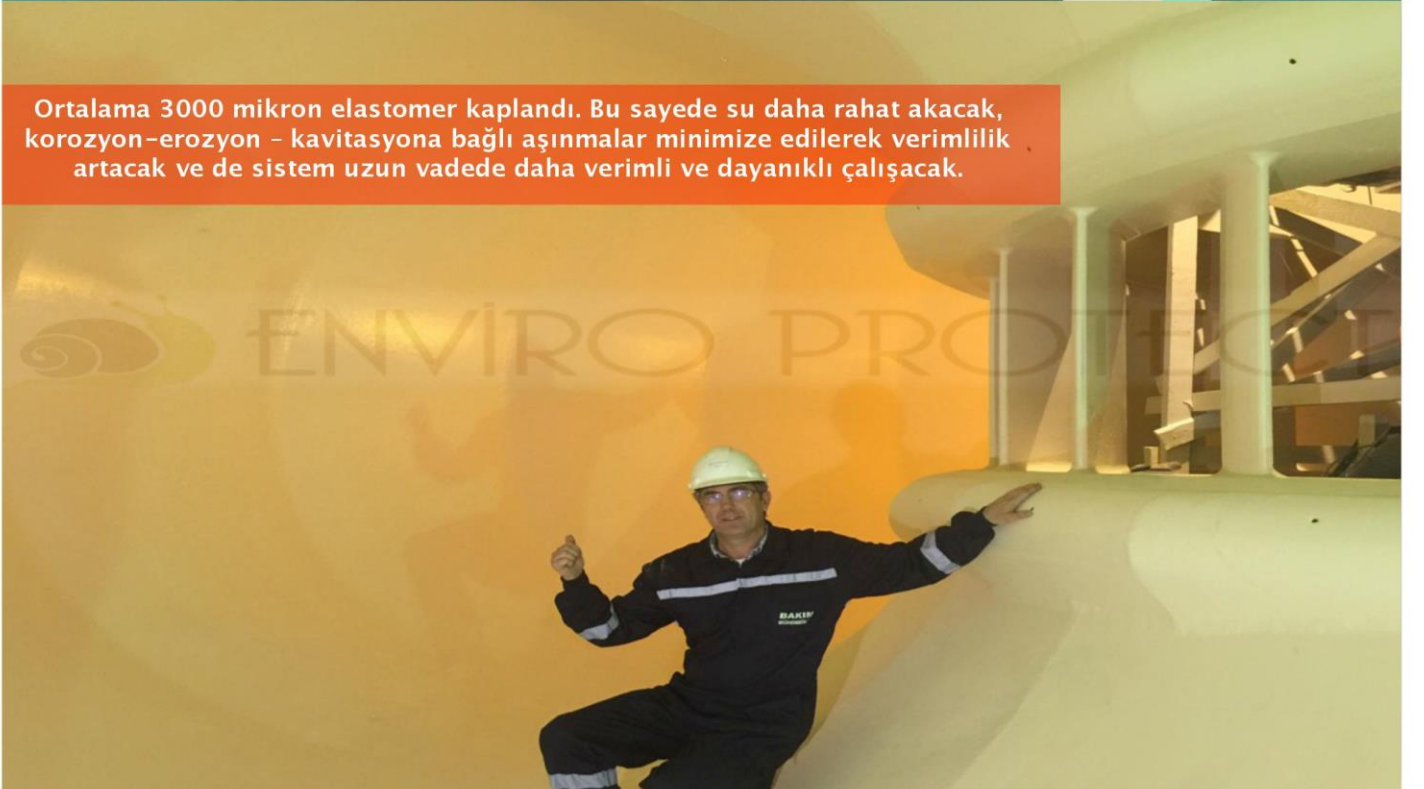
Ortalama 3000 mikron elastomer kaplandı. Bu sayede su daha rahat akacak, korozyon-erozyon - kavitasyona bağlı aşınmalar minimize edilerek verimlilik artacak ve de sistem uzun vadede daha verimli ve dayanıklı çalışacak.

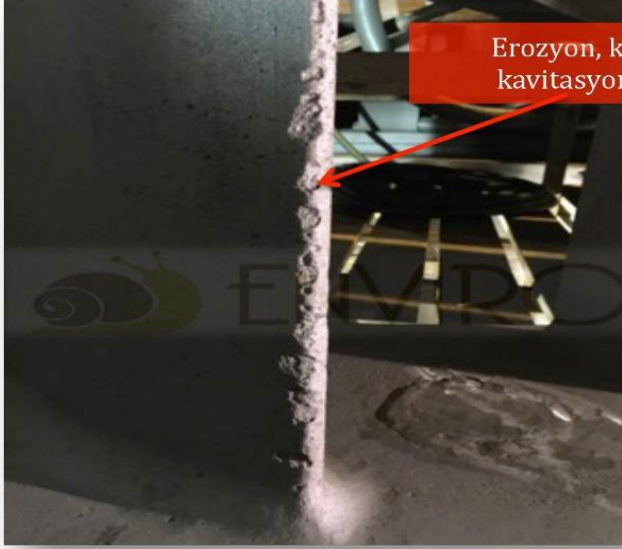
Erozyon, korozyon ve kavitasyon pittingleri

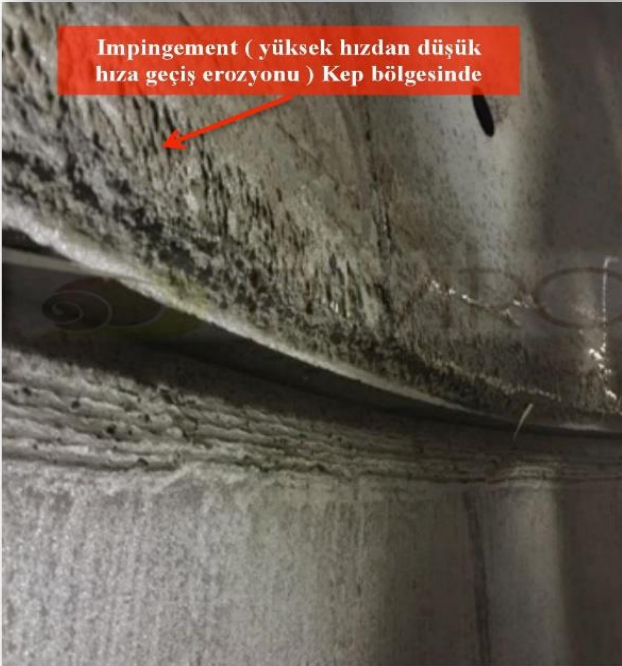
Impingement ( yüksek hızdan düşük hıza geçiş erozyonu ) Kep bölgesinde

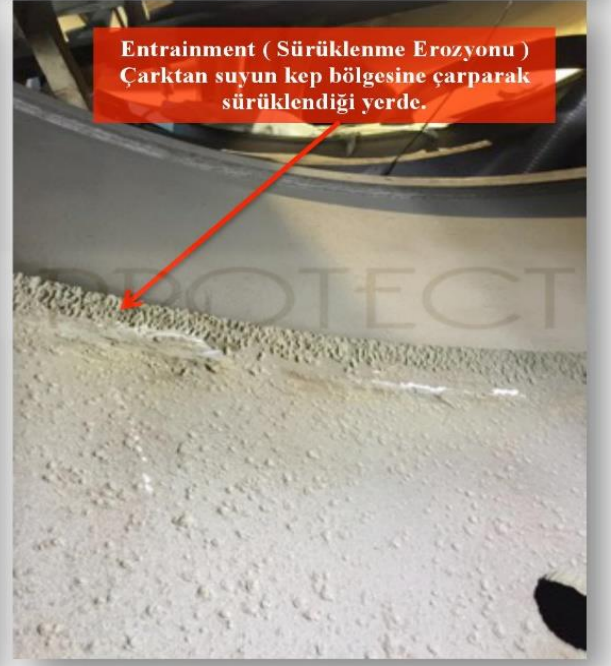
Entrainment ( Sürüklenme Erozyonu ) Çarktan suyun kep bölgesine çarparak sürüklendiği yerde.

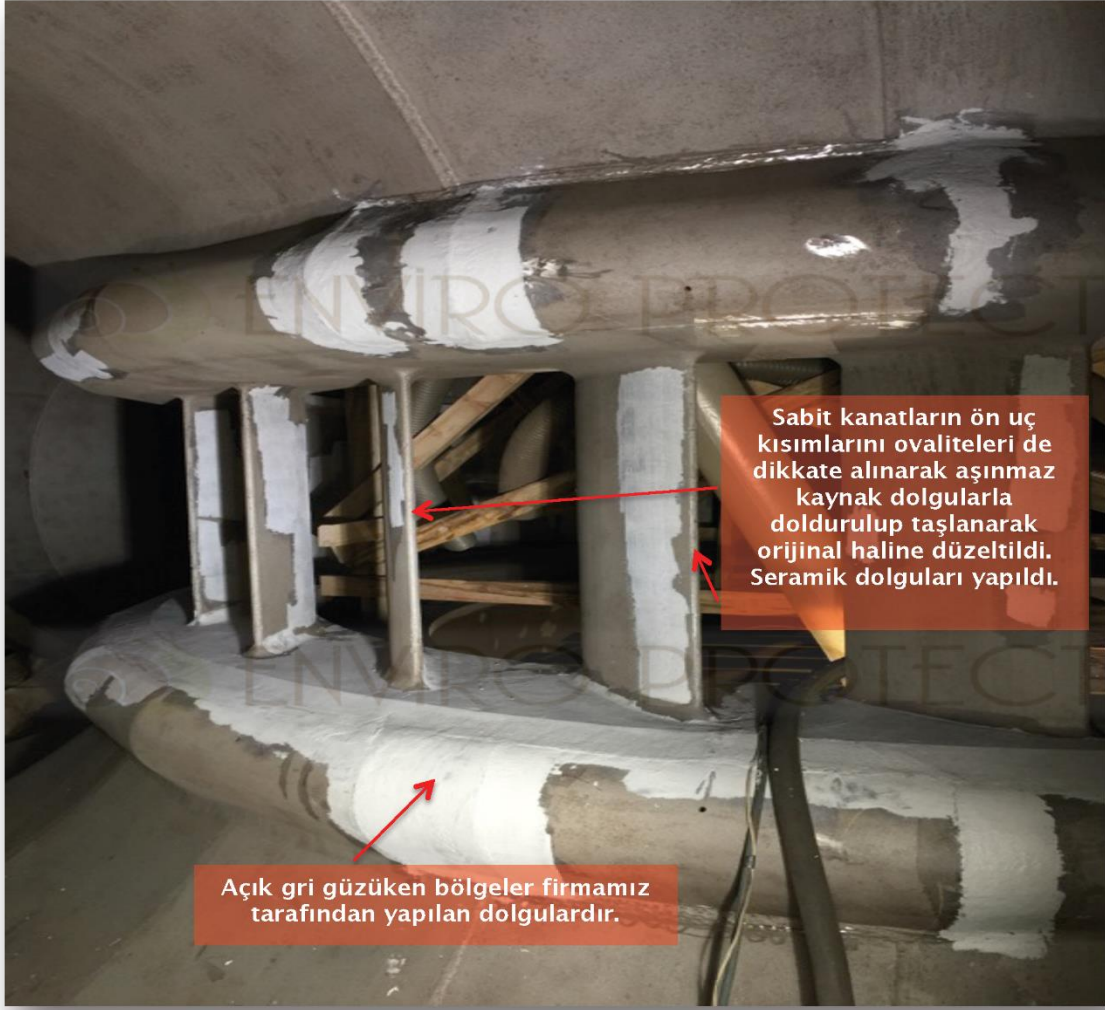
Sabit kanatların ön uç kısımlarını ovaliteleri de dikkate alınarak aşınmaz kaynak dolgularla doldurulup taşlanarak orijinal haline düzeltildi. Seramik dolguları yapıldı.

Açık gri güzükten bölgeler firmamız tarafından yapılan dolgulardır.

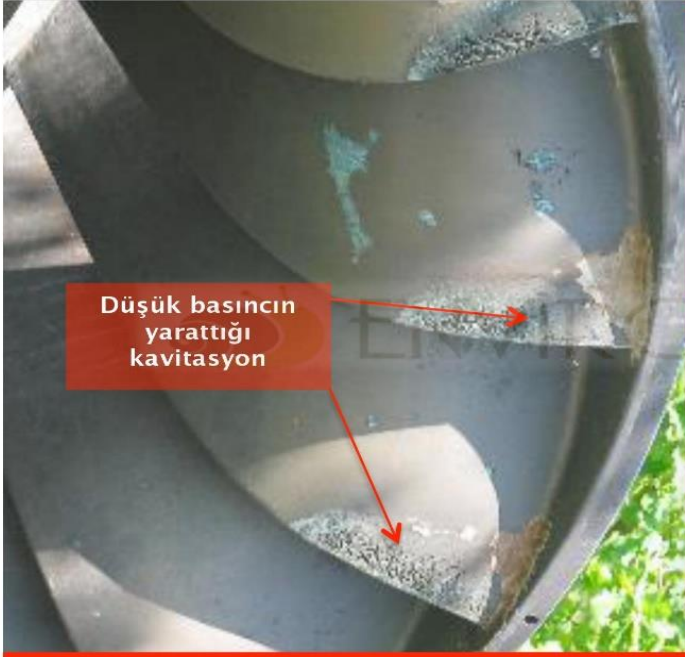
Düşük basıncın  
yarattığı  
kavitasyon

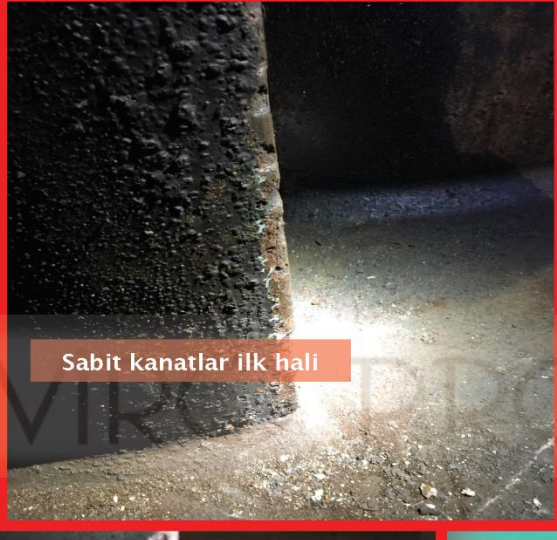
Sabit kanatlar ilk hali

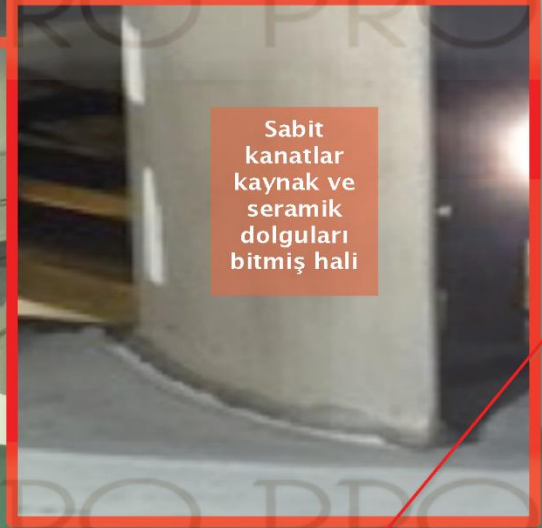
Sabit  
kanatlar  
kaynak ve  
seramik  
dolguları  
bitmiş hali

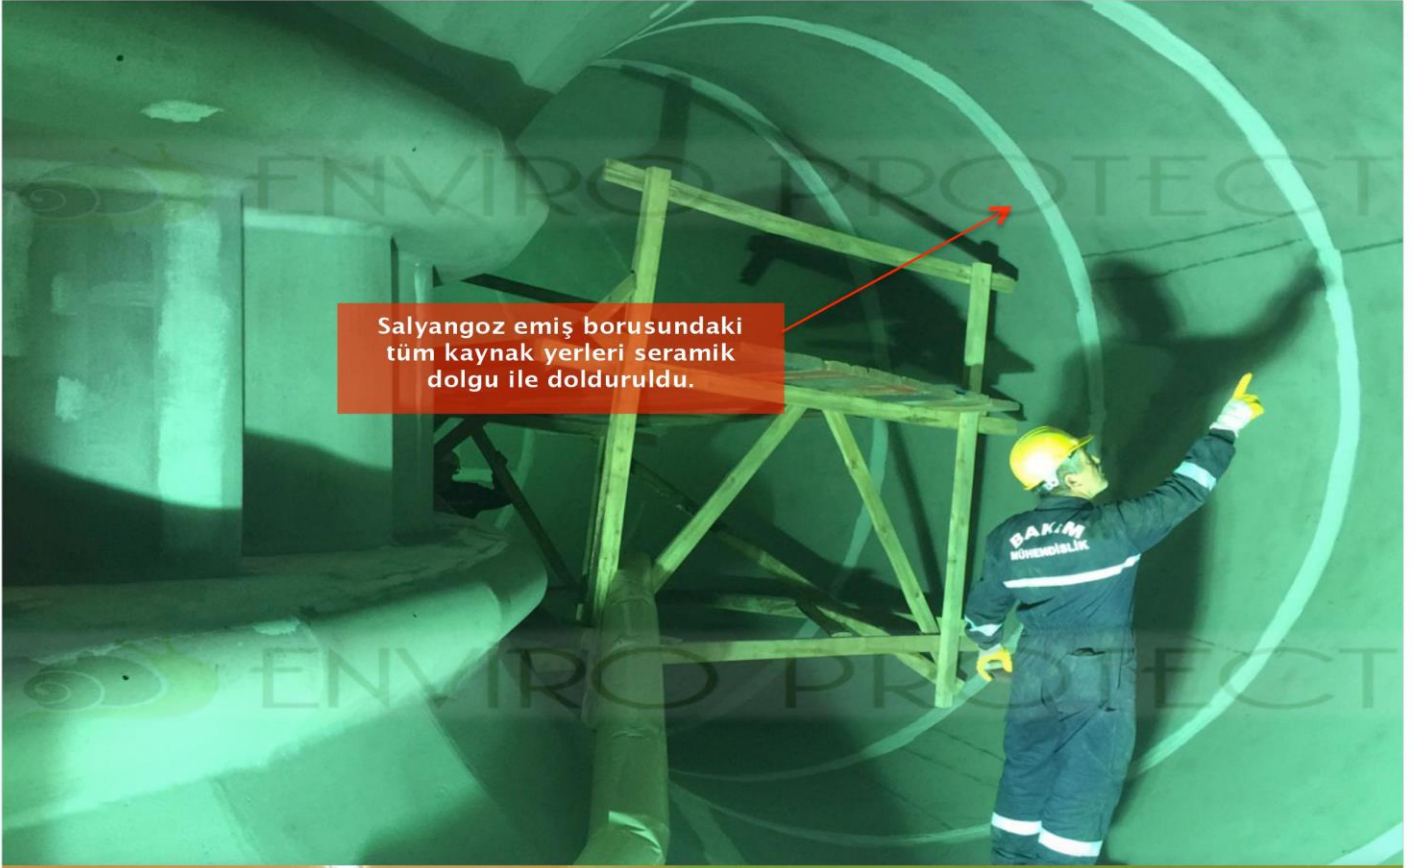
Salyangoz emiş borusundaki  
tüm kaynak yerleri seramik  
dolgu ile dolduruldu.

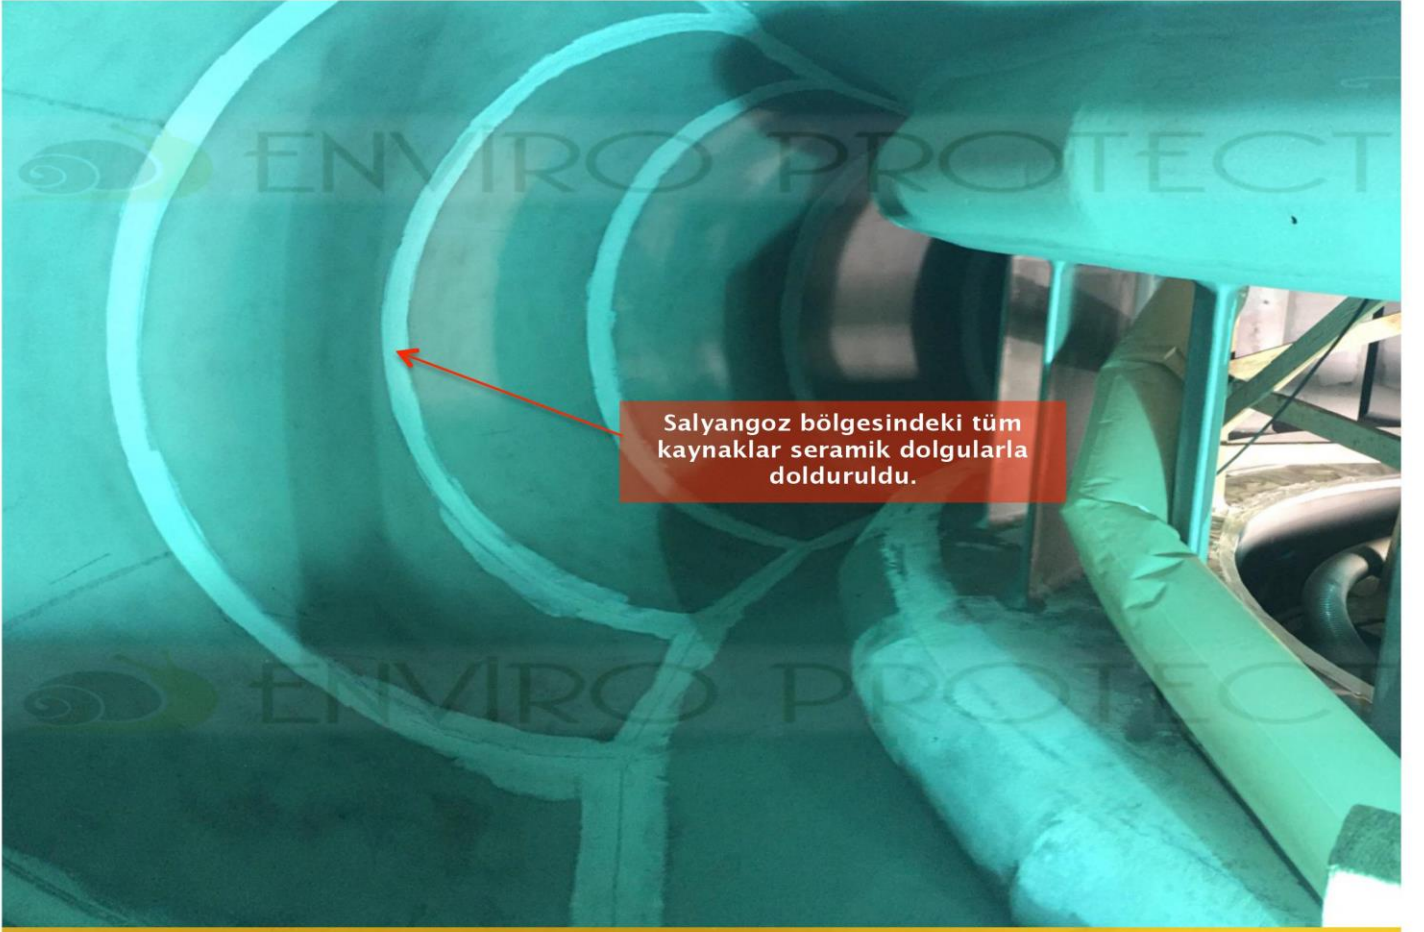
Salyangoz bölgesindeki tüm kaynaklar seramik dolgularla dolduruldu.

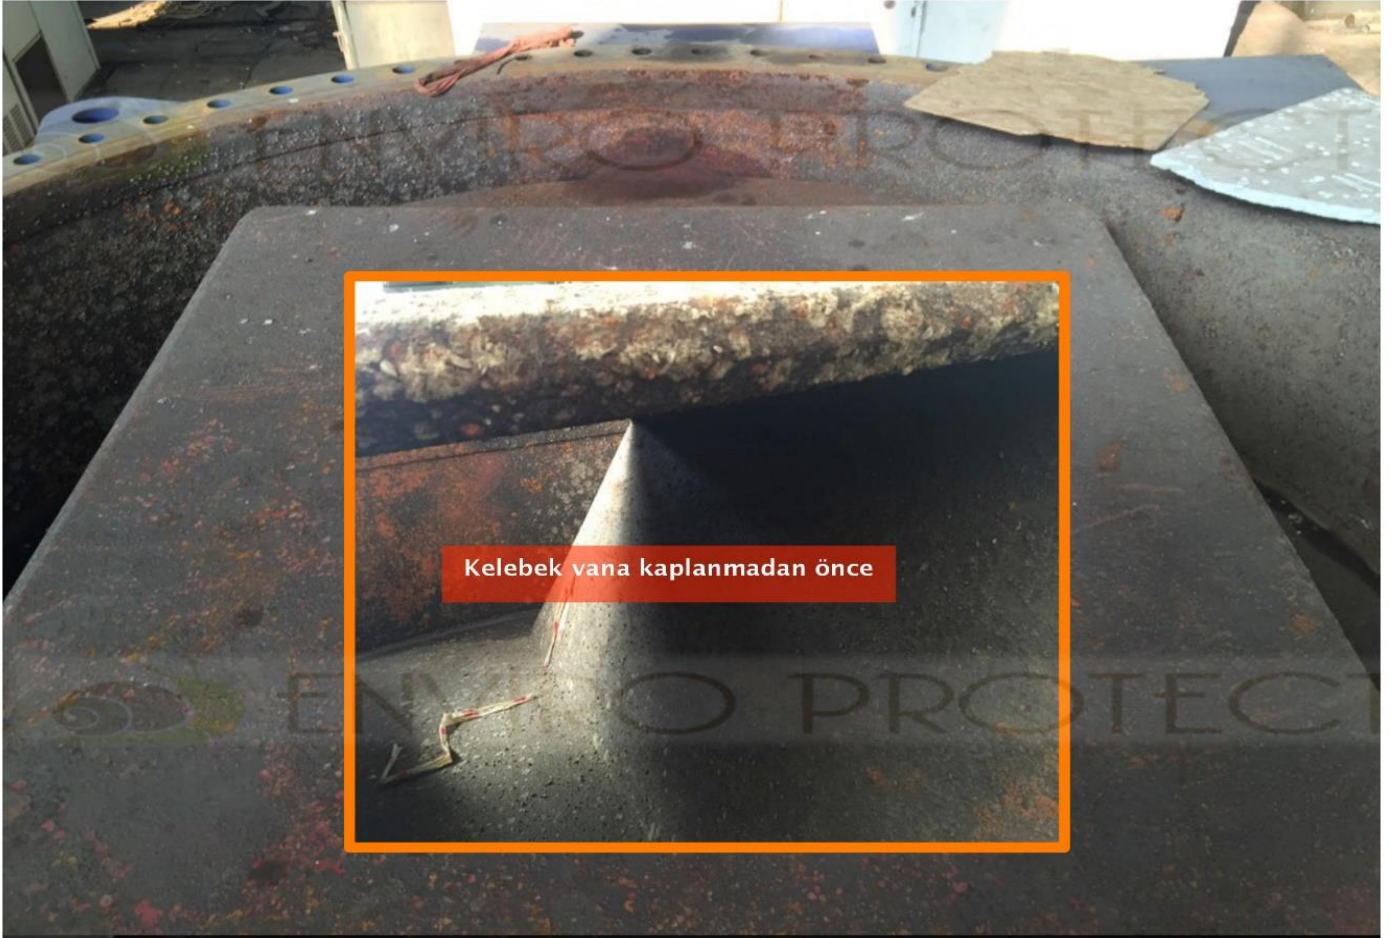
Kelebek vana kaplanmadan önce

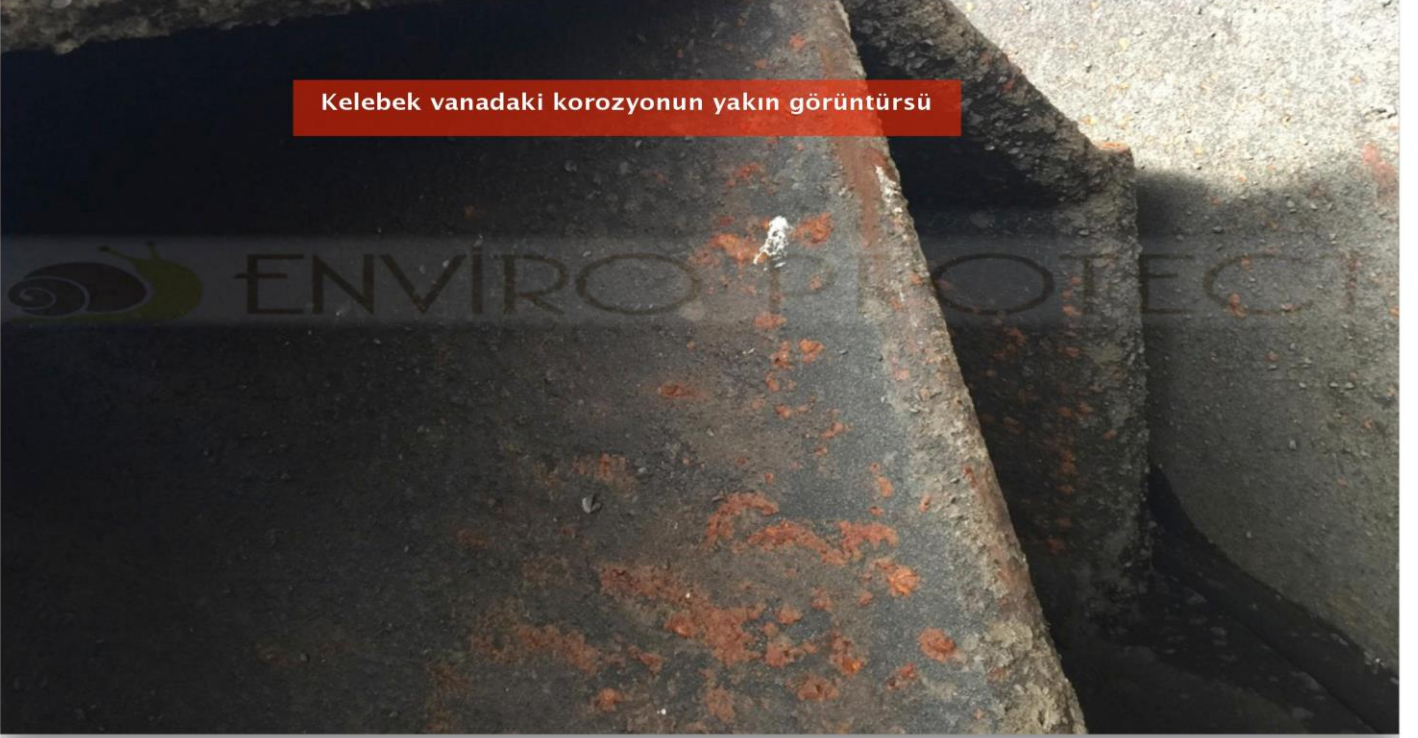
Kelebek vanadaki korozyonun yakın görüntüsü

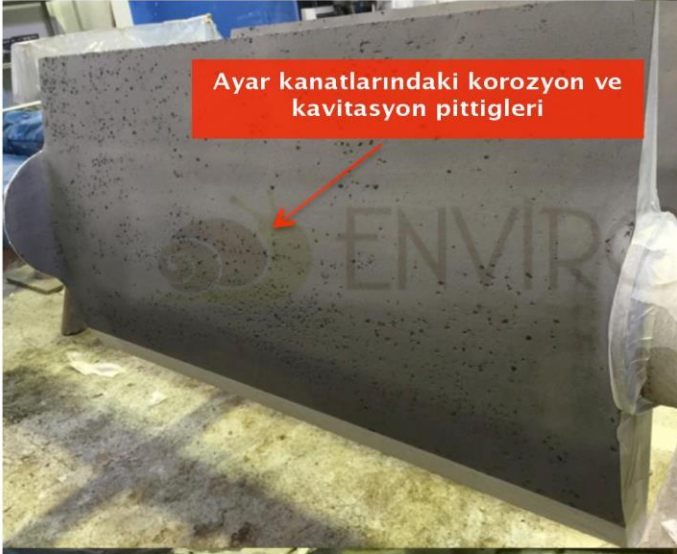
Ayar kanatlarındaki korozyon ve kavitasyon pittingleri

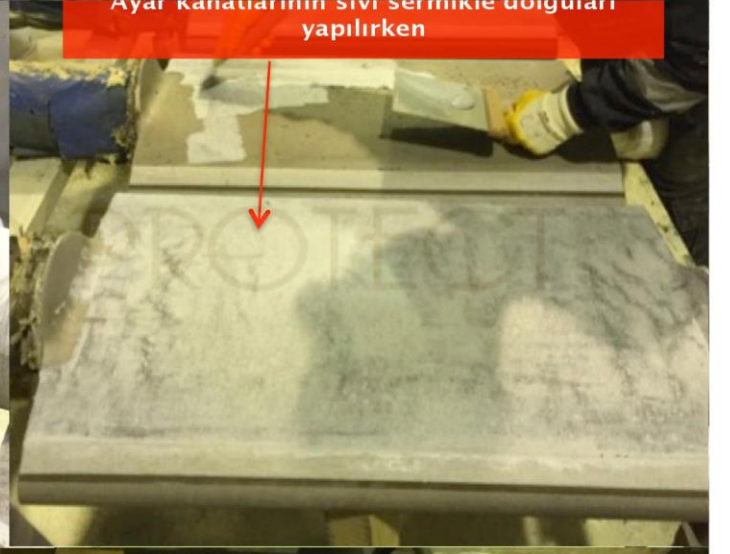
Ayar kanatlarının sıvı sermikle dolguları yapılırken
