# ENVIRO PROTECT

2X600 MW FGD STACK ( Both of the  
big stack of 220 meters)  
GLASSFLAKE LINED BY ENVIRO  
PROTECT

2x 630 MW FGD 1. ve 2.  
Bacaların beton kule  
içindeki görüntüsü 220  
metre yükseklikte  
yıkılmış gaz atık  
bacaları

2x630 mw kurulu güce  
bağlı bu FGD bacaların iç  
yüzeylerinde korozyon  
oluşturdu ve metal bacaların  
zayıflayarak delinmesine  
mahal vermemek ve uzun  
vadeli korunması için  
firmamız tarafından Glass  
kaplandı. (kaplanan alan  
toplam 8000 m<sup>2</sup>)

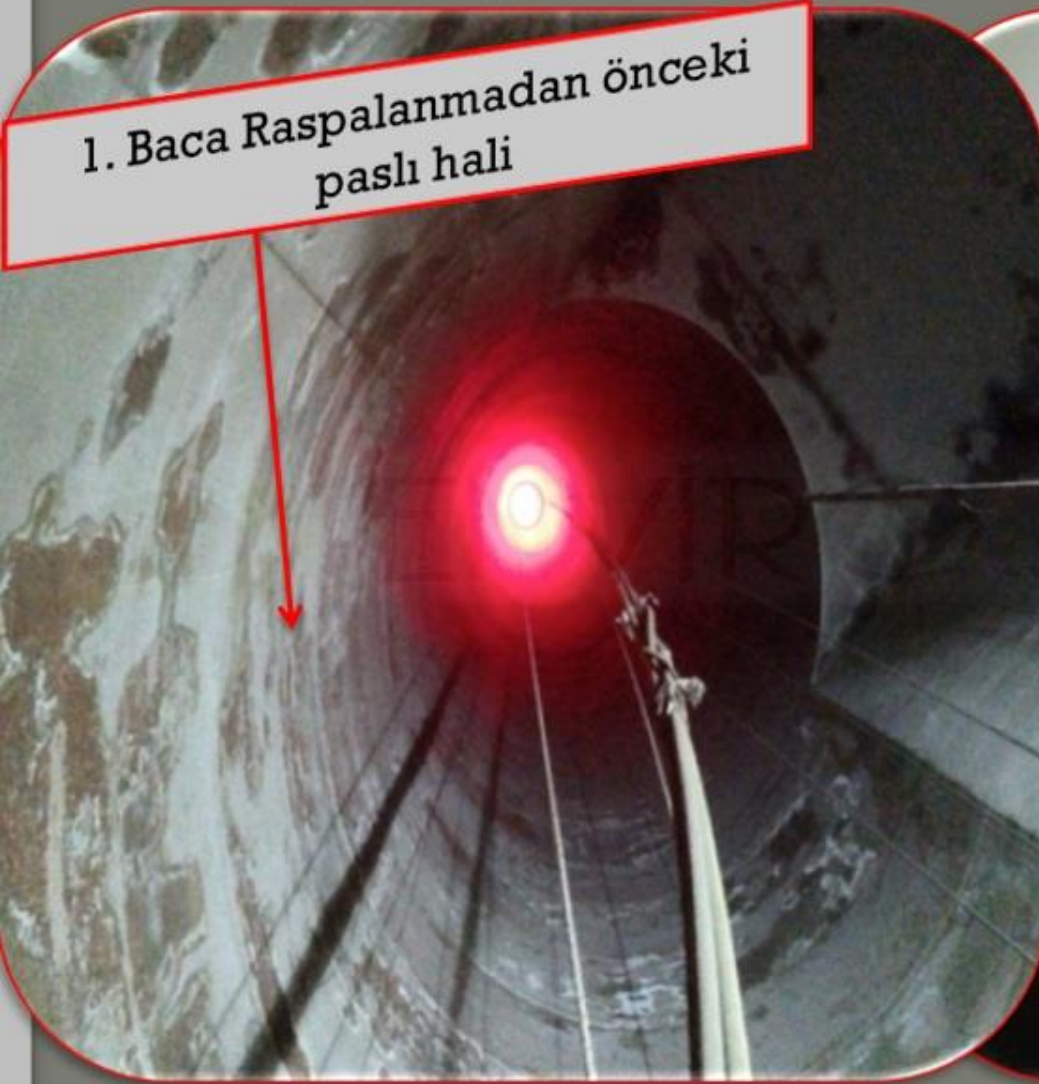
1. Baca Raspalanmadan önceki  
paslı hali

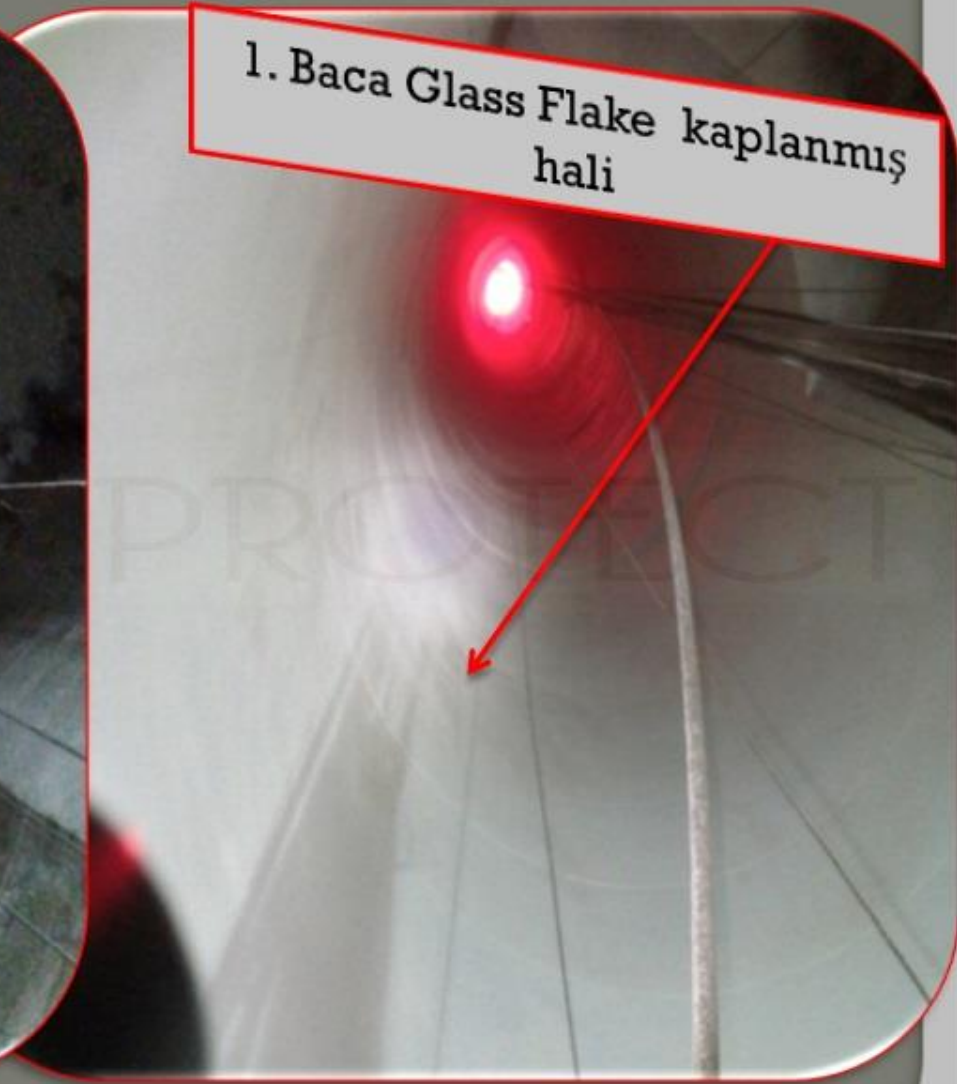
1. Baca Glass Flake kaplanmış  
hali

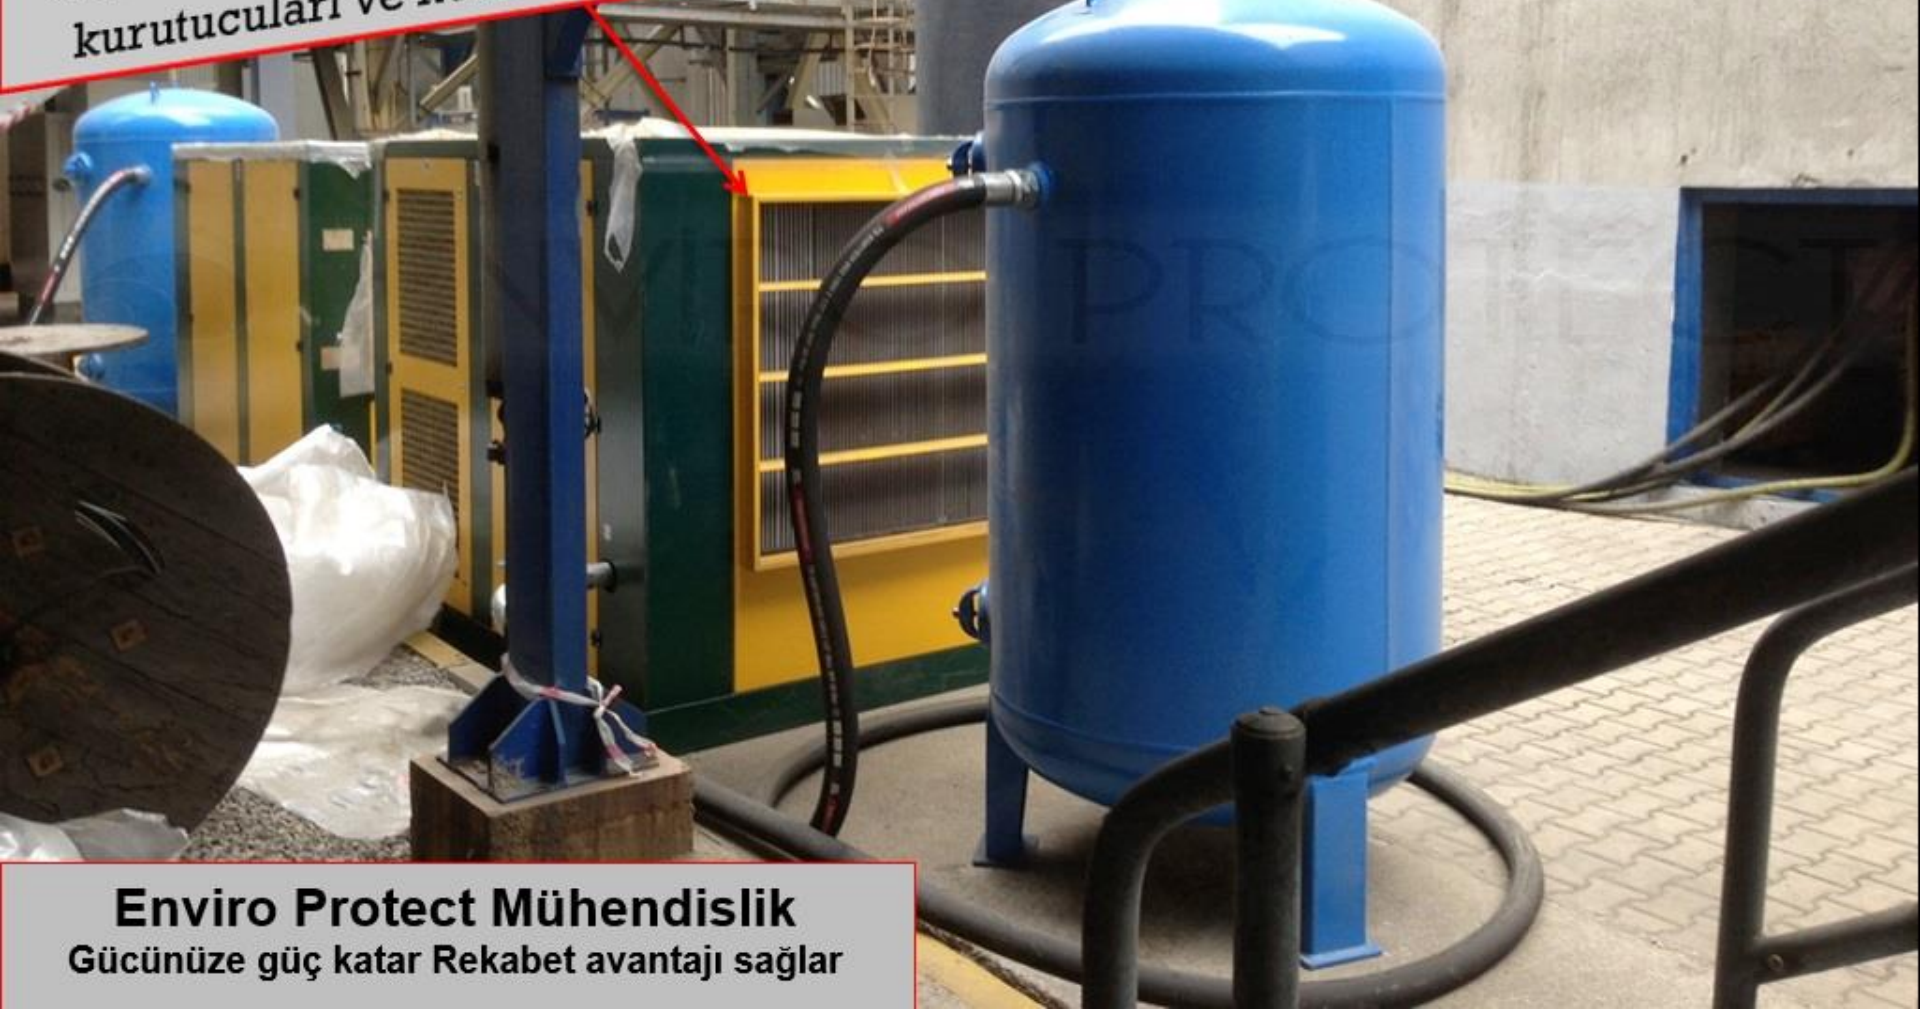
Bacaların SA2.5 ila SA3 kalitesinde raspanması için yüksek güç-kapasite-debi-basınçta özel kompresörler, hava kurutucuları ve hortumlar kullanıldı.

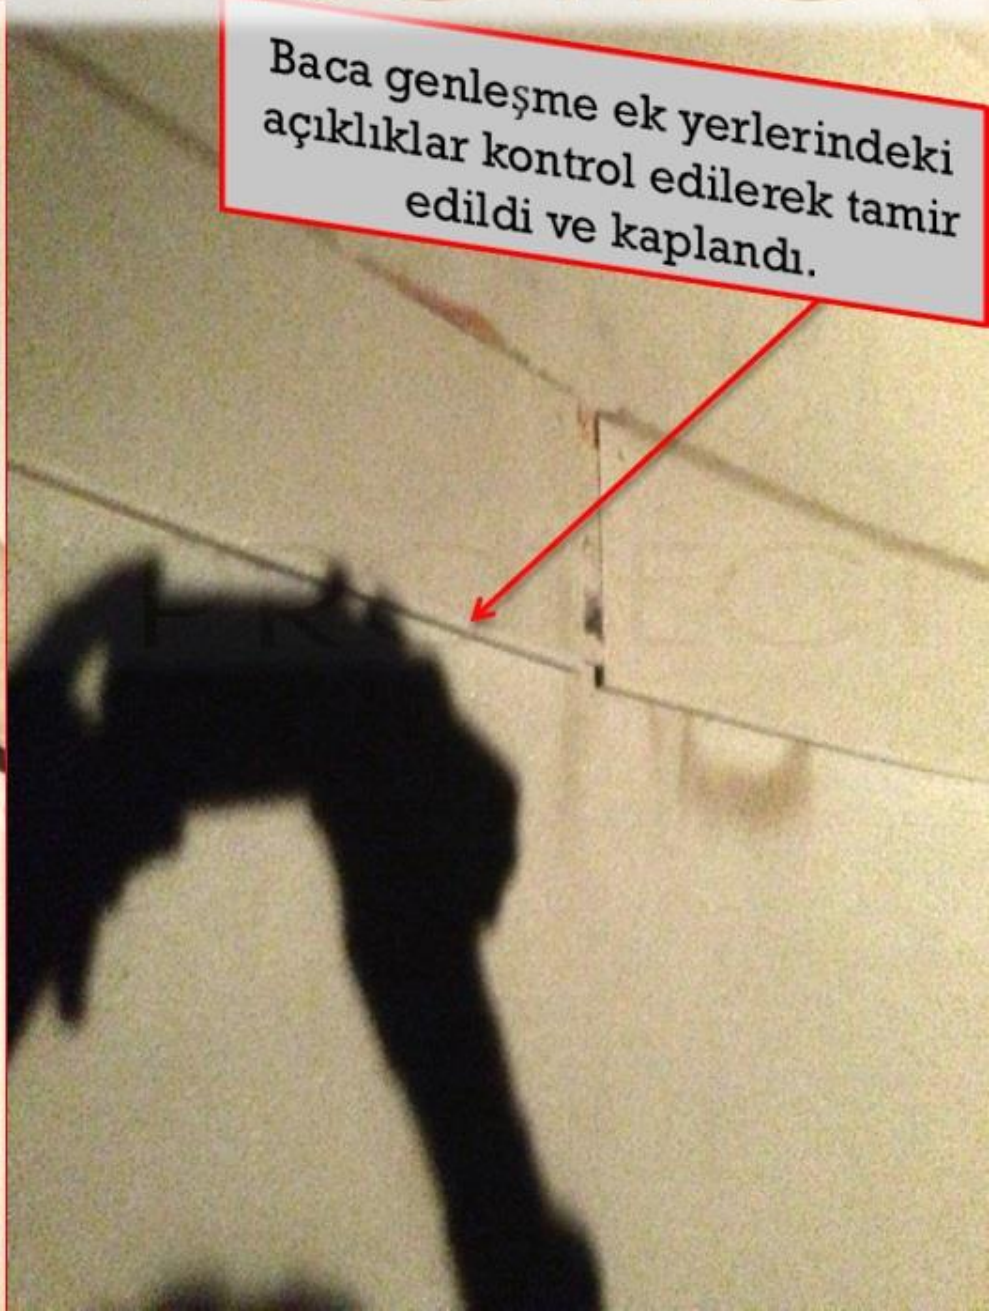
Baca genişleme yerindeki  
açıklık

Baca genişleme ek yerlerindeki  
açıklıklar kontrol edilerek tamir  
edildi ve kaplandı.

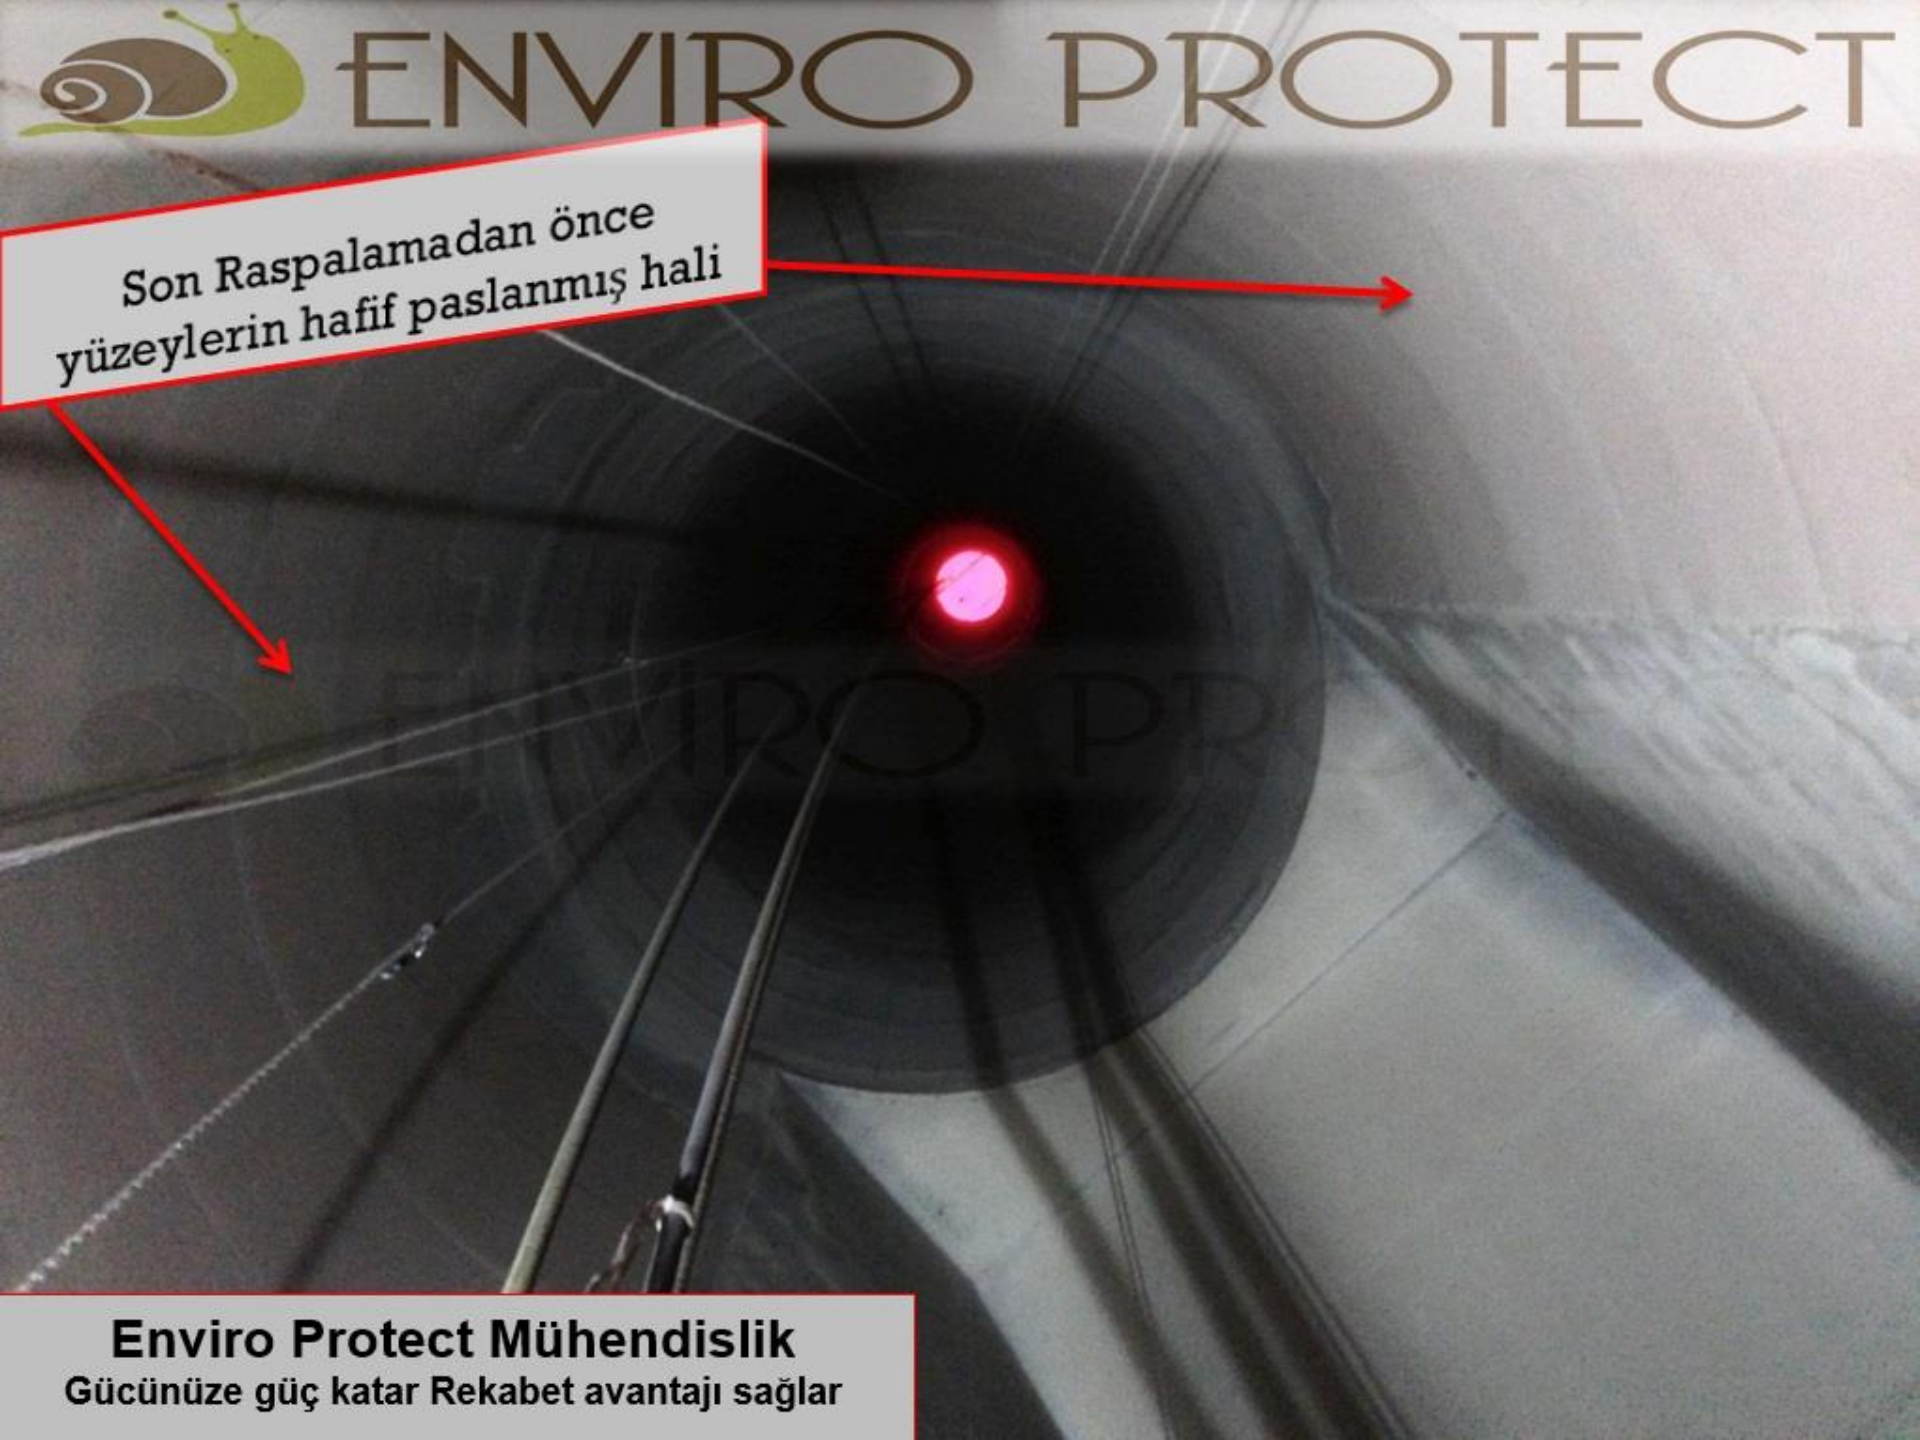
Son Raspalamadan önce  
yüzeylerin hafif paslanmış hali

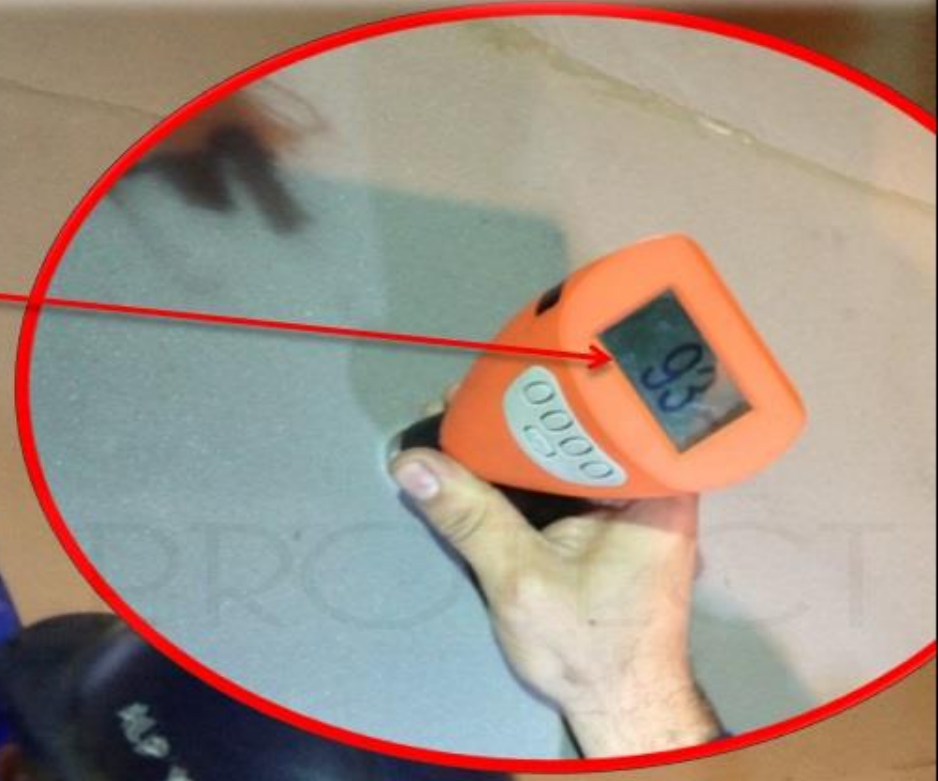
Raspalama sonrası  
çentik derinliği de  
ölçüldü. Resimdeki  
ölçü değeri 93  
mikron

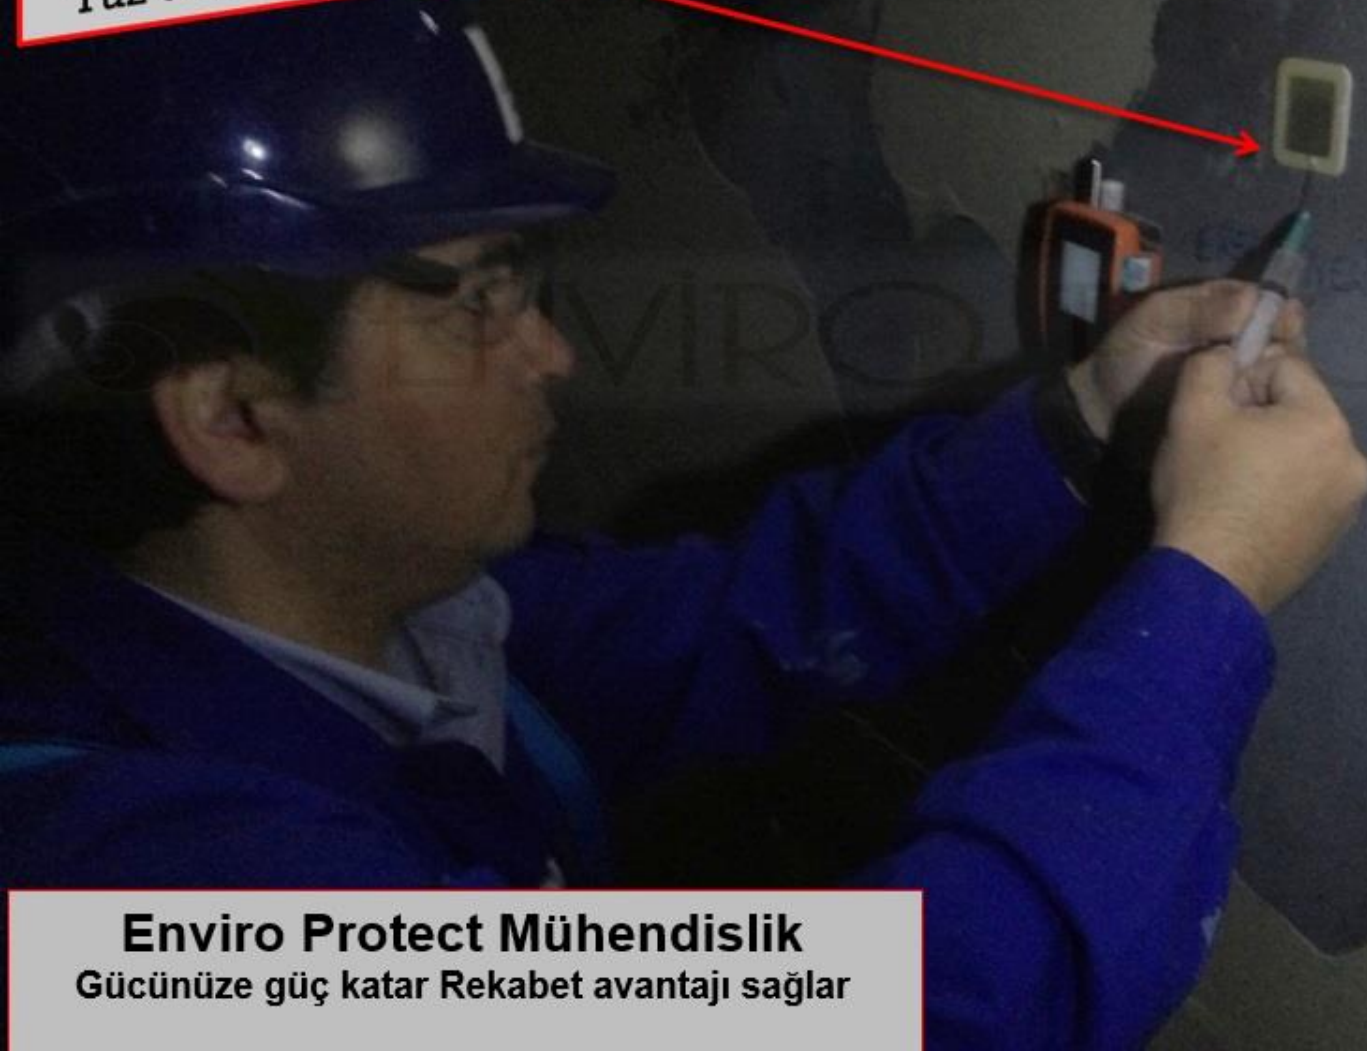
Baca iç yüzeyine  
Tuz testi yaparken

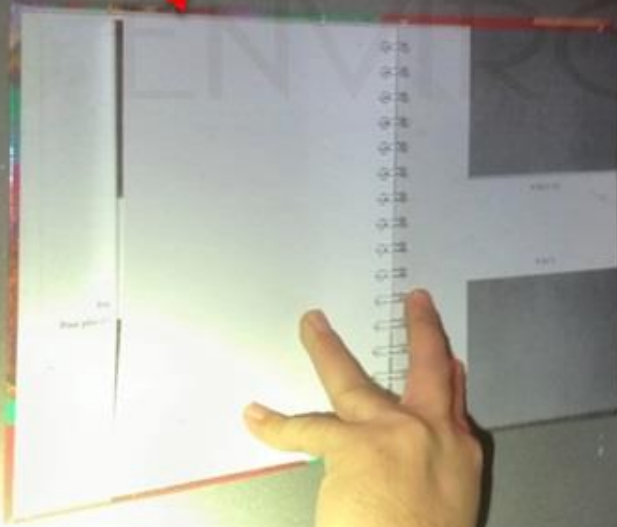
SA yüzey kalite testi yapılırken. Test yapılan alandaki SA kalitesi SA3 çıktı.

Baca iç yüzeyine yapılan raspalamanın kalitesi SA 2.5 İLA SA3 arasında kalacak kadar mükemmeldi.

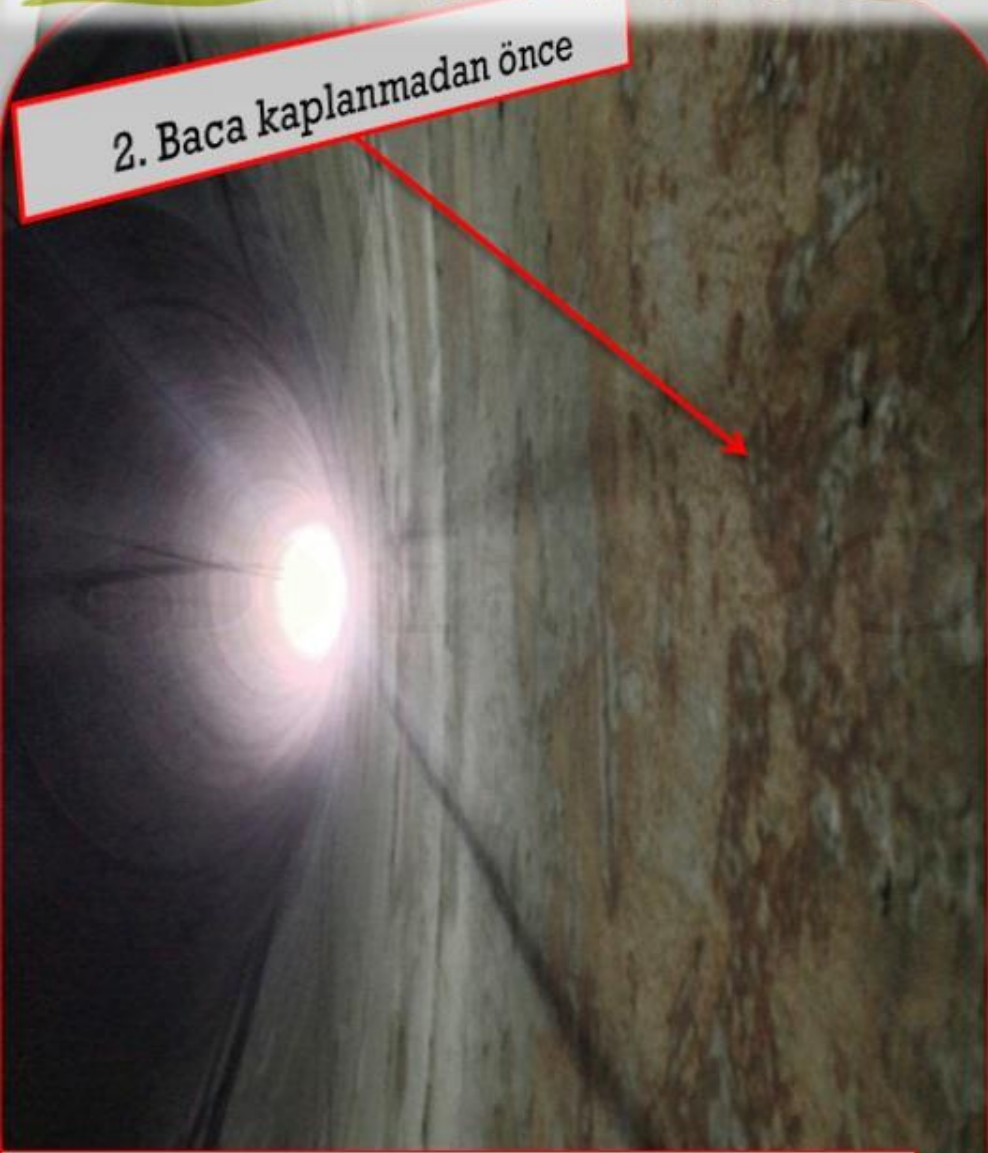
2. Baca kaplanmadan önce

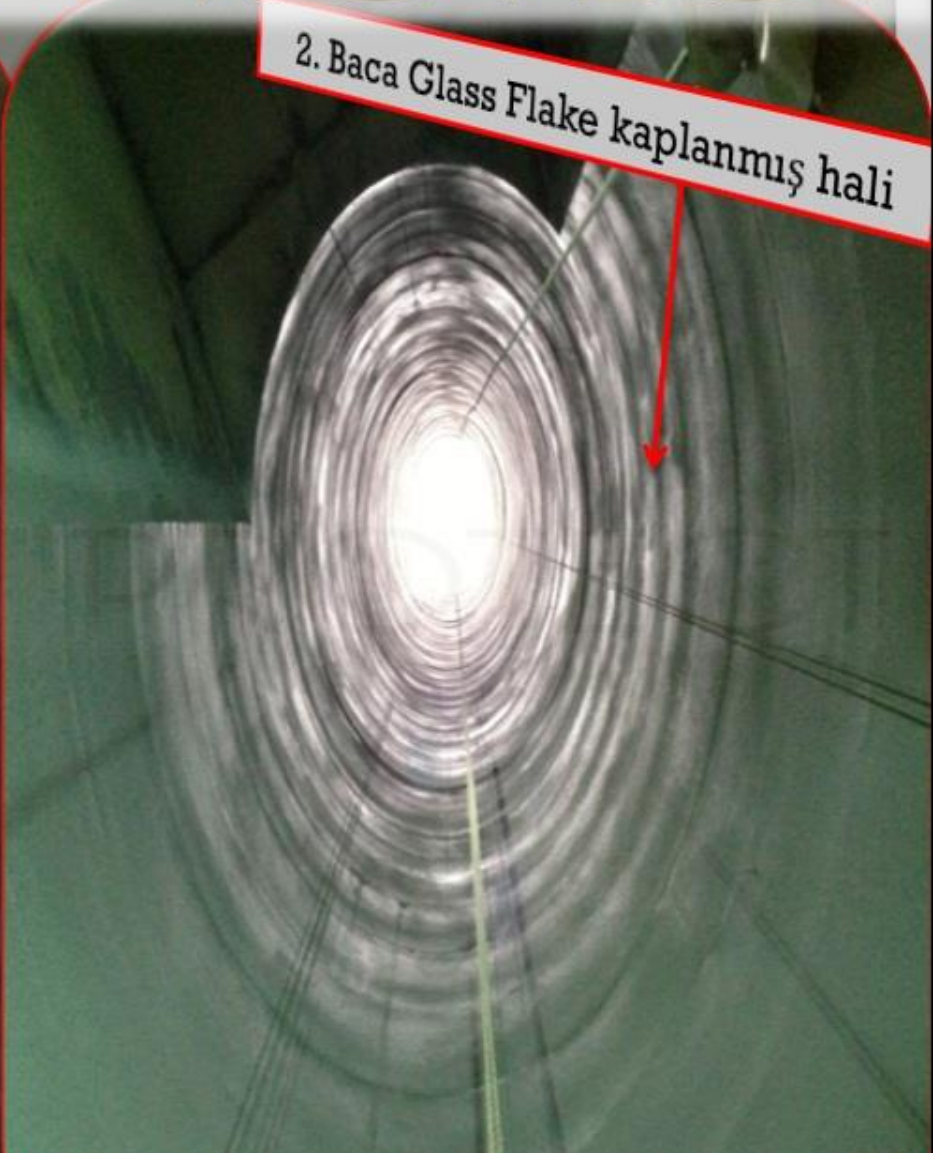
2. Baca Glass Flake kaplanmış hali

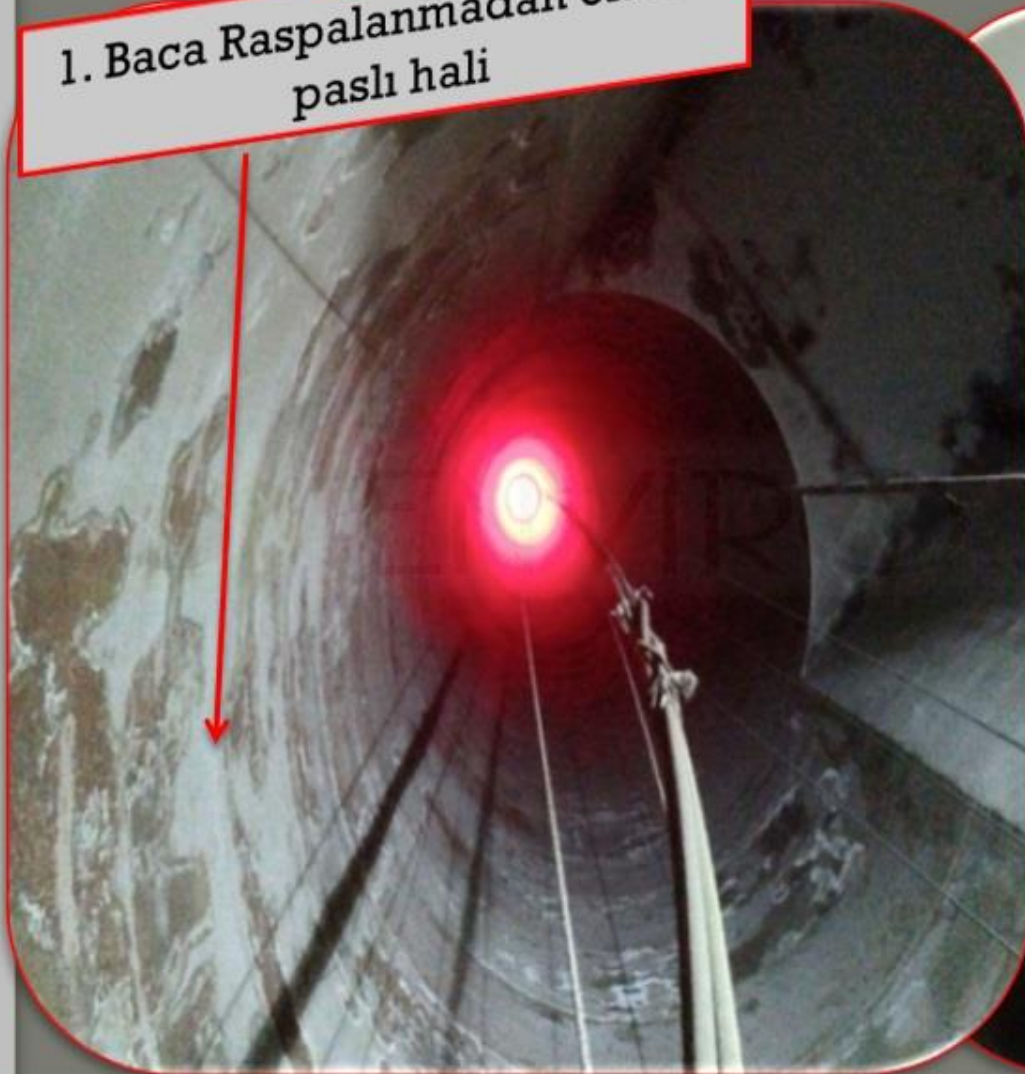
1. Baca Raspalanmadan önceki  
paslı hali

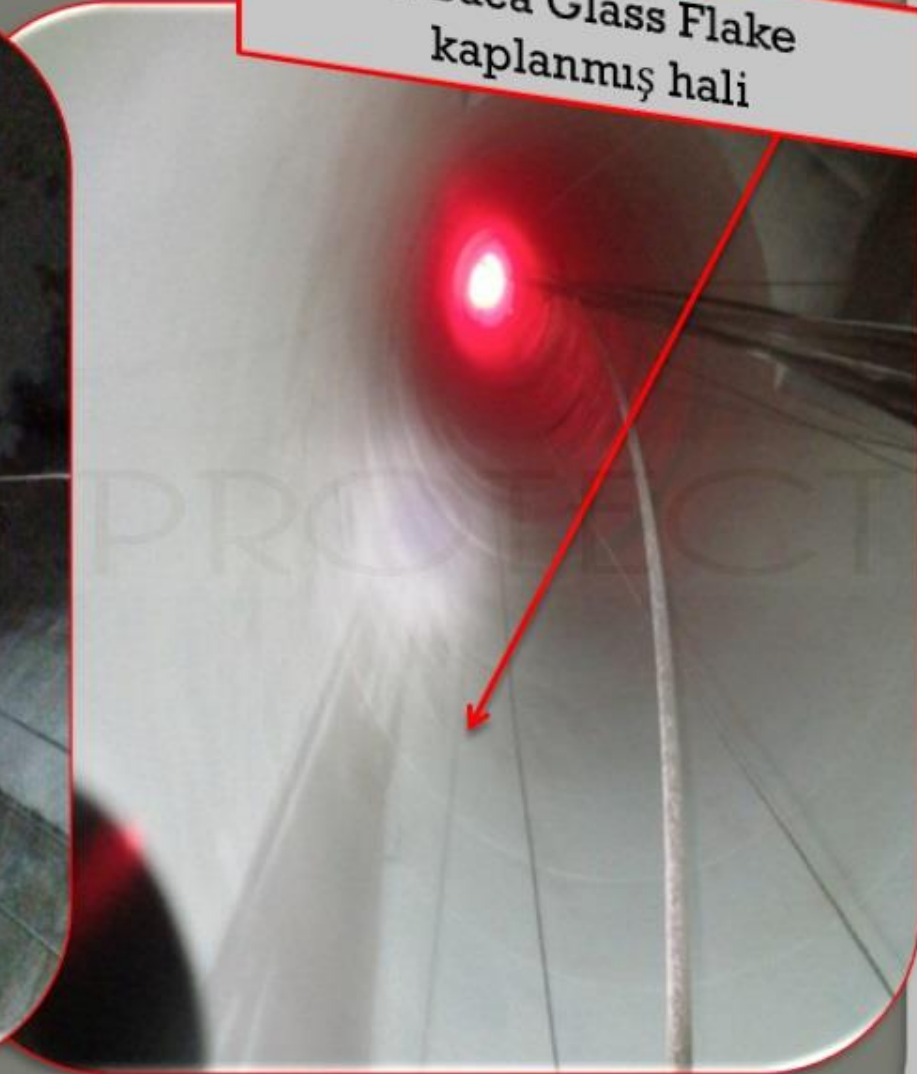
1. Baca Glass Flake  
kaplanmış hali
