**ENVIRO PROTECT**  
High Performance Coatings

**Yüksek Debi ve Basıncılı  
akışkanların geçtiği Boru, Pompa,  
Vana, Türbin Çarkı, Kondense,  
Kondense Borusu, Yönlendirme  
kanatları, vs. Soğuk Sıvı Melamin ve  
Seramik kaplamaları**

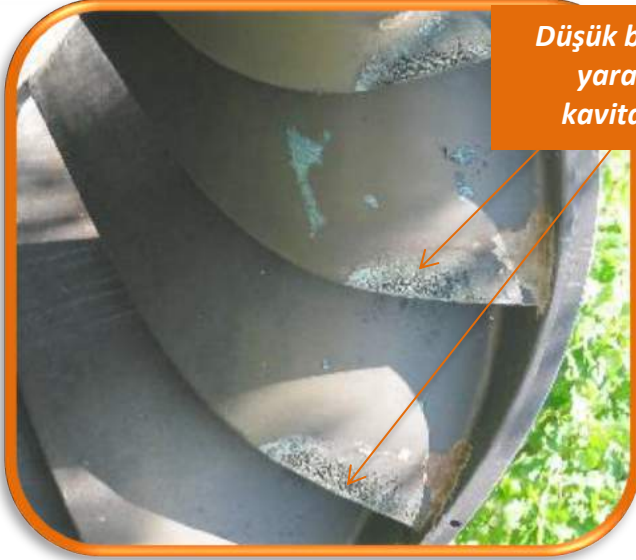
*Düşük basıncın  
yarattığı  
kavitasyon*

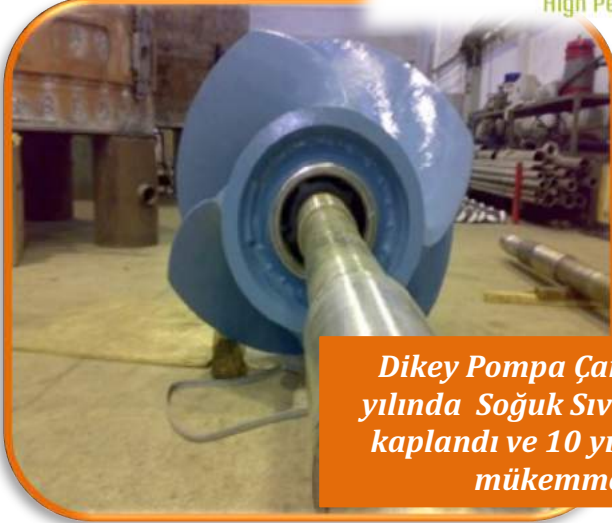
*Dikey Pompa Çarkı 2008 yılında Soğuk Sıvı Seramik kaplandı ve 10 yıldır hala mükemmel*

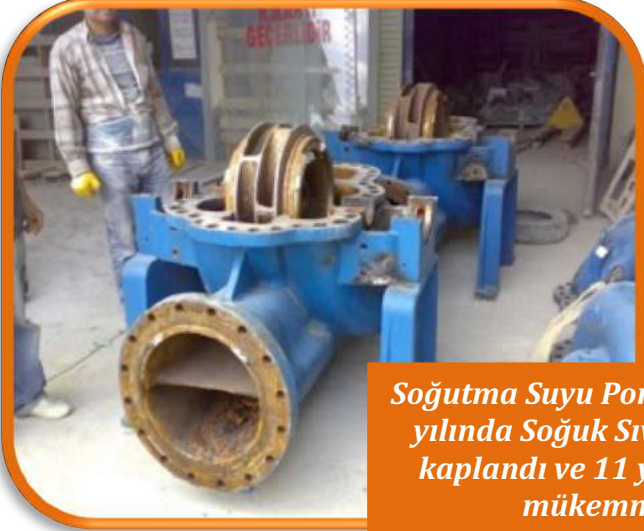
*Soğutma Suyu Pompası. 2007 yılında Soğuk Sıvı Seramik kaplandı ve 11 yıldır hala mükemmel*

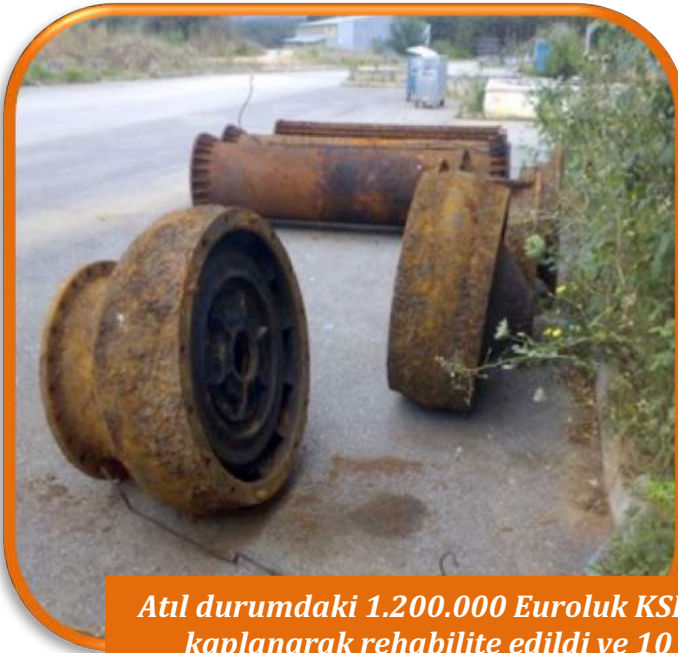
*Atıl durumdaki 1.200.000 Euroluk KSB Pompa. 2007 yılında Sıvı Seramik kaplanarak rehabilite edildi ve 10 yıldır hala mükemmel çalışıyor.*

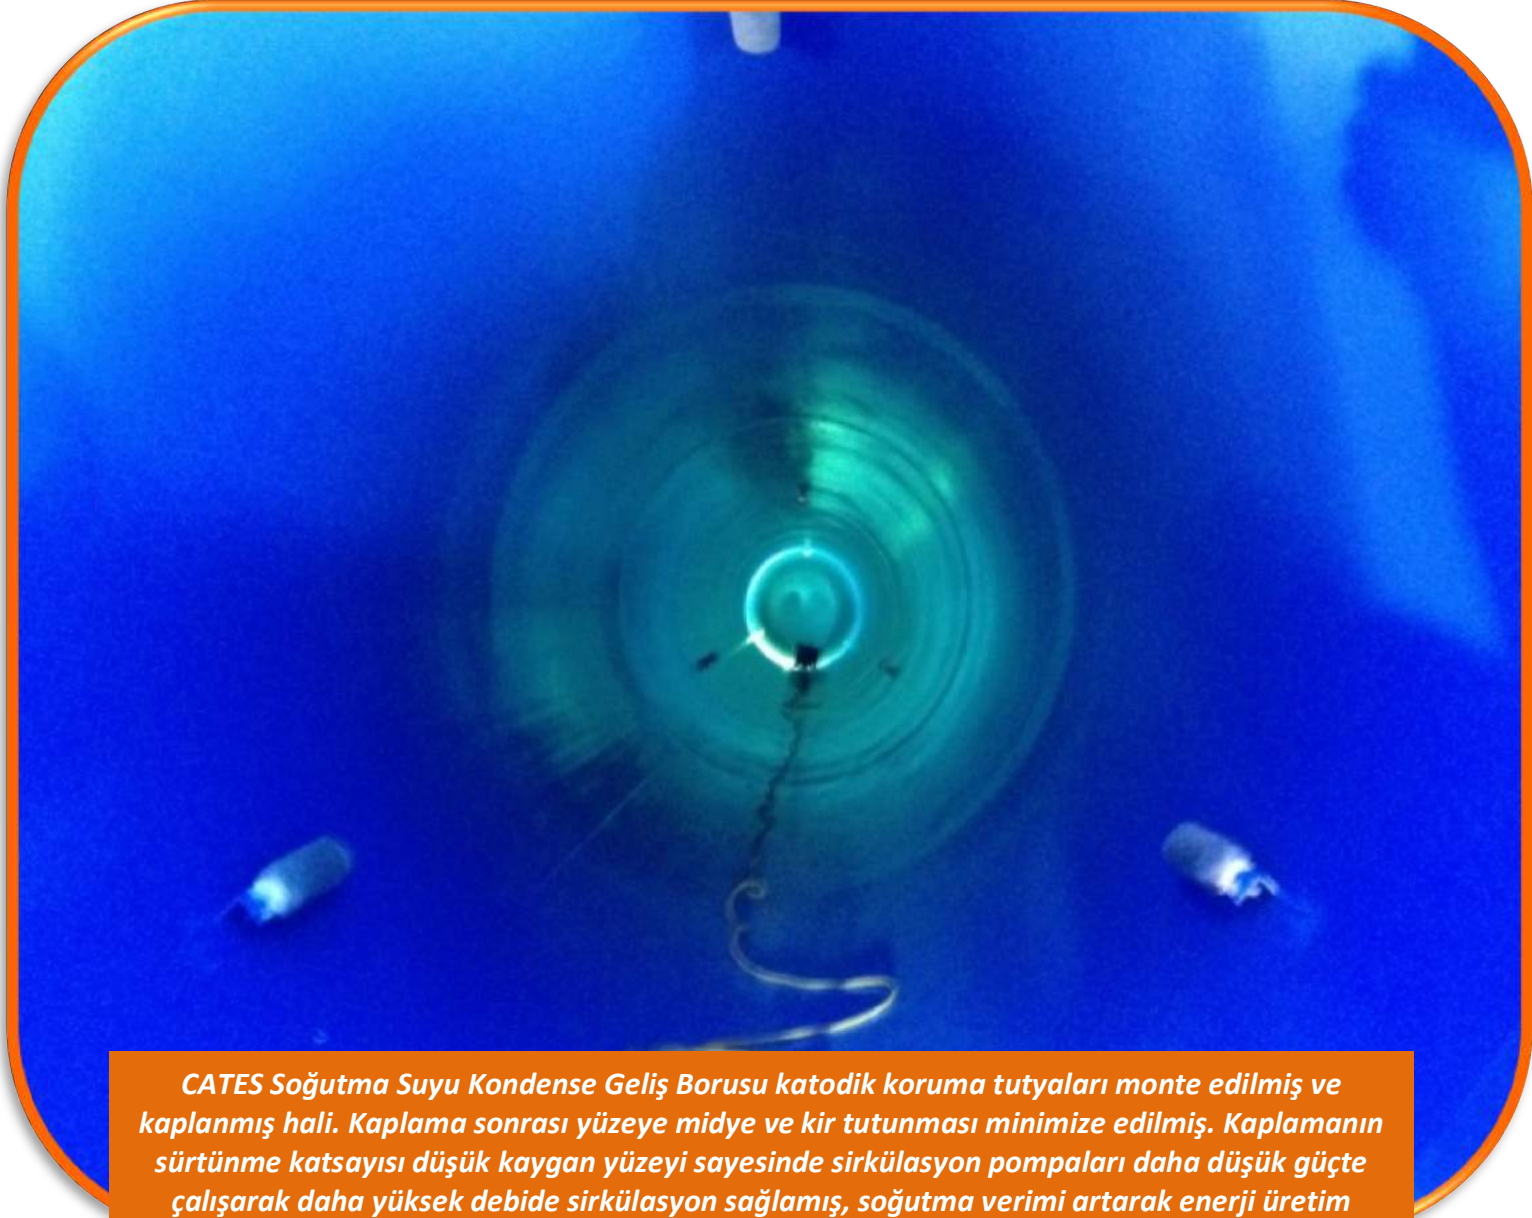
**Cates Elektirk Üretim Aş de firmamız tarafından kaplanmış deniz suyu soğutma sirkülasyon borusu aradan geçen 10 yıla rağmen hala mükemmel**

*CATES Soğutma Suyu Kondense Geliş Borusu katodik koruma tutyaları monte edilmiş ve kaplanmış hali. Kaplama sonrası yüzeye midye ve kir tutunması minimize edilmiş. Kaplamanın sürtünme katsayısı düşük kaygan yüzeyi sayesinde sirkülasyon pompaları daha düşük güçte çalışarak daha yüksek debide sirkülasyon sağlamış, soğutma verimi artarak enerji üretim verimliliği yükselmiştir. Aradan geçen 10 yıla rağmen kaplama hala mükemmeldir.*

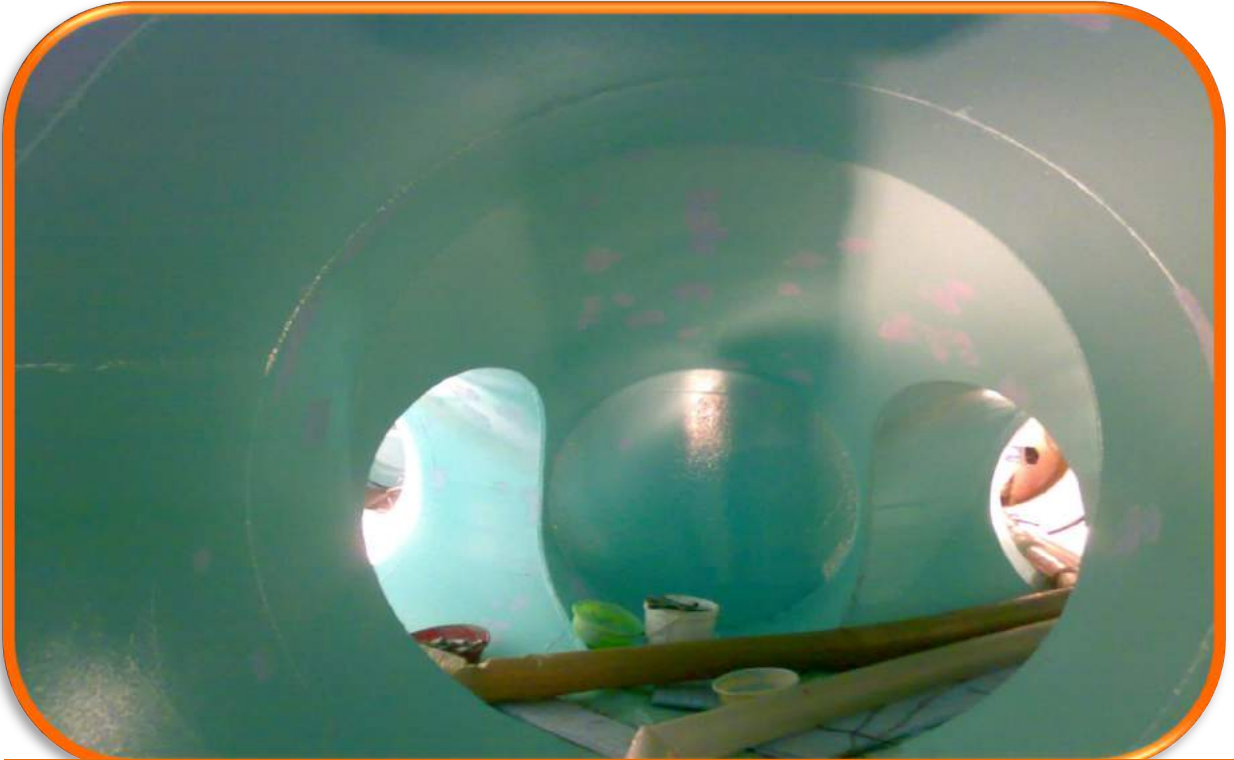
**Ambarlı Doğal Gaz Termik Santralinde Firmamız tarafından kaplanmış kondense altı boruları. 8 sene önce kaplandı ve tüm kaçaklar sıfırlandı. Kaplama hala mükemmel**

*EÜAŞ AMBARLI TERMİK SANTRALI Soğutma Suyu Kondense Geliş Borusu kaplanmış hali. Kaplama sonrası yüzeye midye ve kir tutunması minimize edilmiş. Kaplamanın sürtünme katsayısı düşük kaygan yüzeyi sayesinde sirkülasyon pompaları daha düşük güçte çalışarak daha yüksek debide sirkülasyon sağlamış, soğutma verimi artarak enerji üretim verimliliği yükselmiştir. Kaplama 2010 yılında yapıldı, aradan geçen 8 yıla rağmen hala mükemmel.*

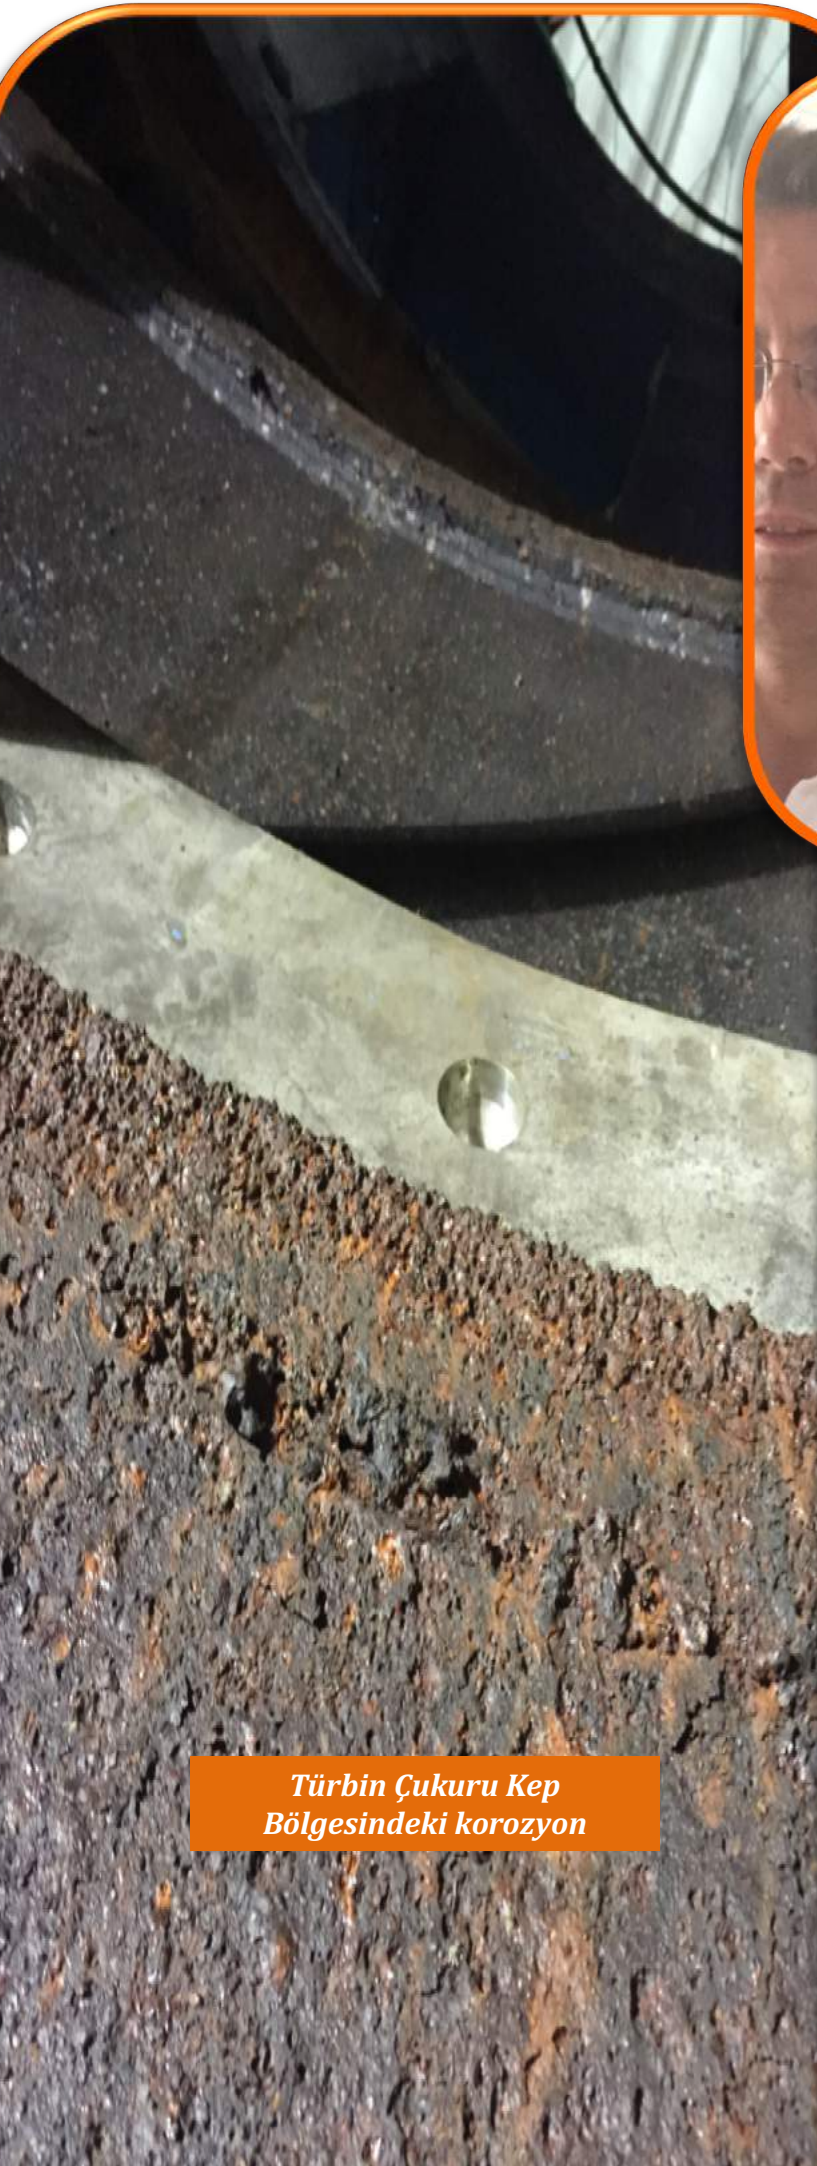
Türbin Çukurundaki Kep  
BölgesirRaspalanınca ortaya  
çıkan aşınmalar

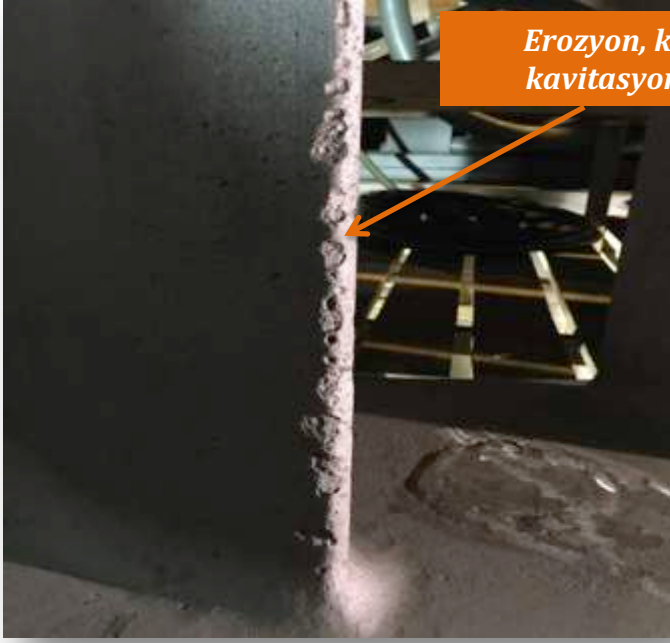
*Erozyon, korozyon ve  
kavitasyon pittingleri*

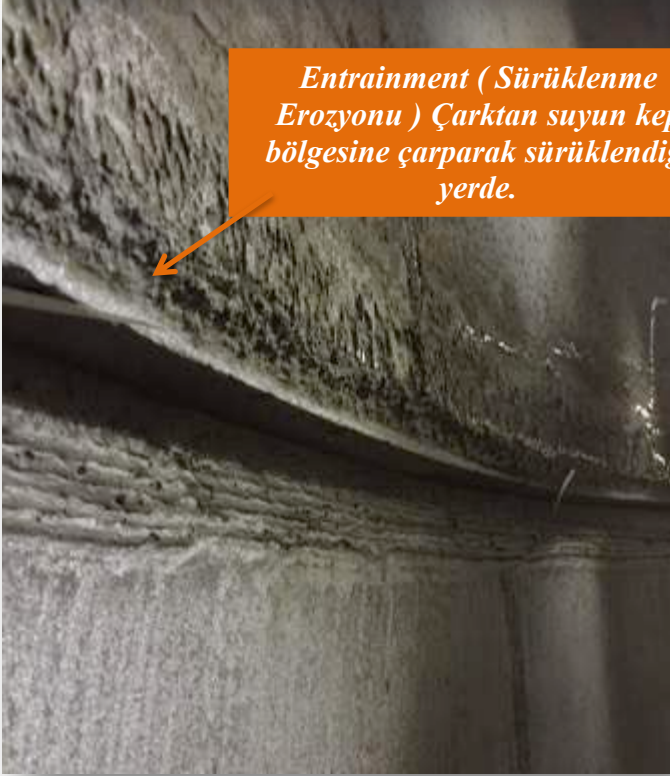
*Entrainment ( Sürüklenme  
Erozyonu ) Çarktan suyun kep  
bölgesine çarparak sürüklendiği  
yerde.*

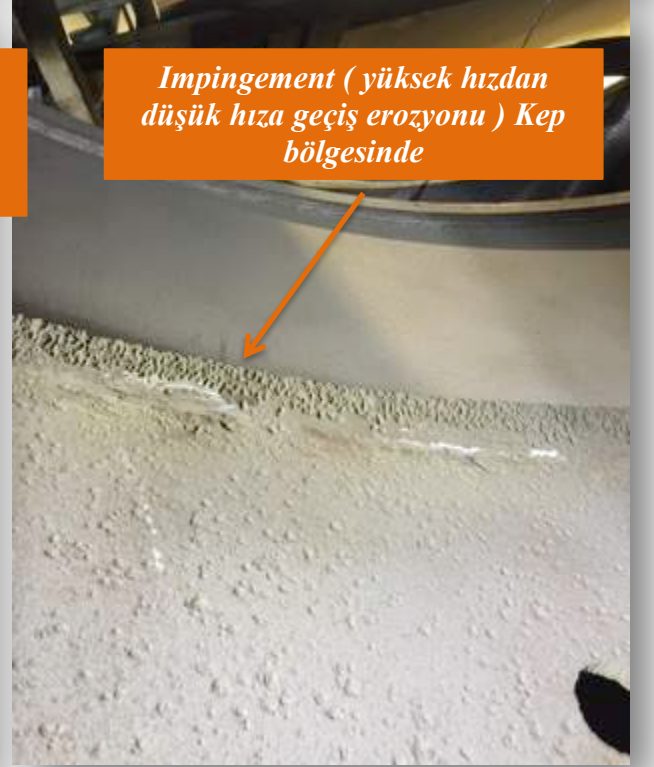
*Impingement ( yüksek hızdan  
düşük hıza geçiş erozyonu ) Kep  
bölgesinde*

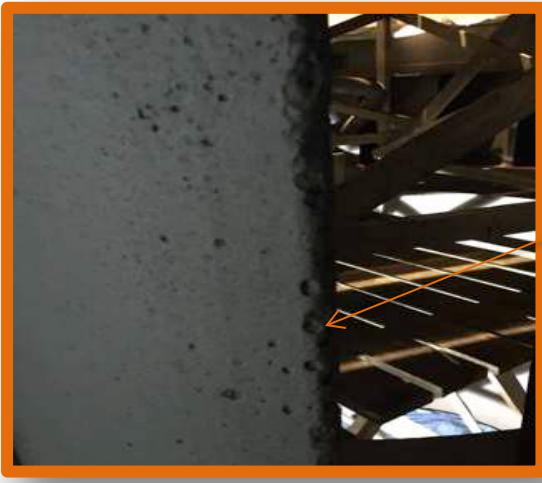
*Kanatların deforme hali*

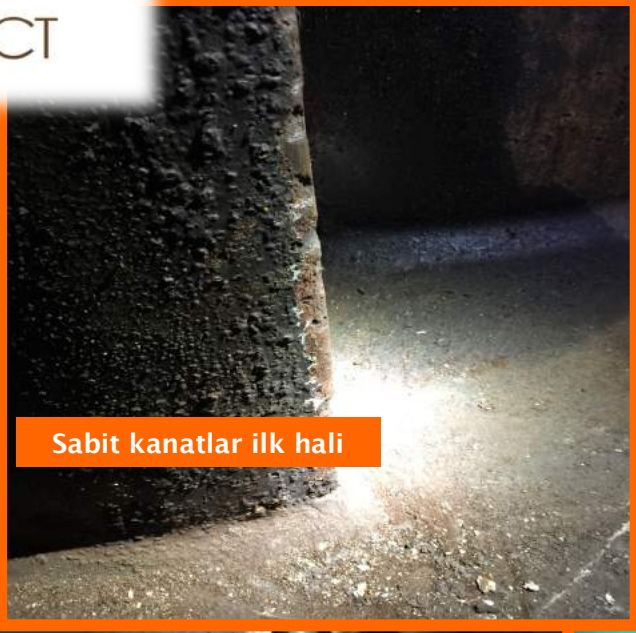
Sabit kanatlar ilk hali

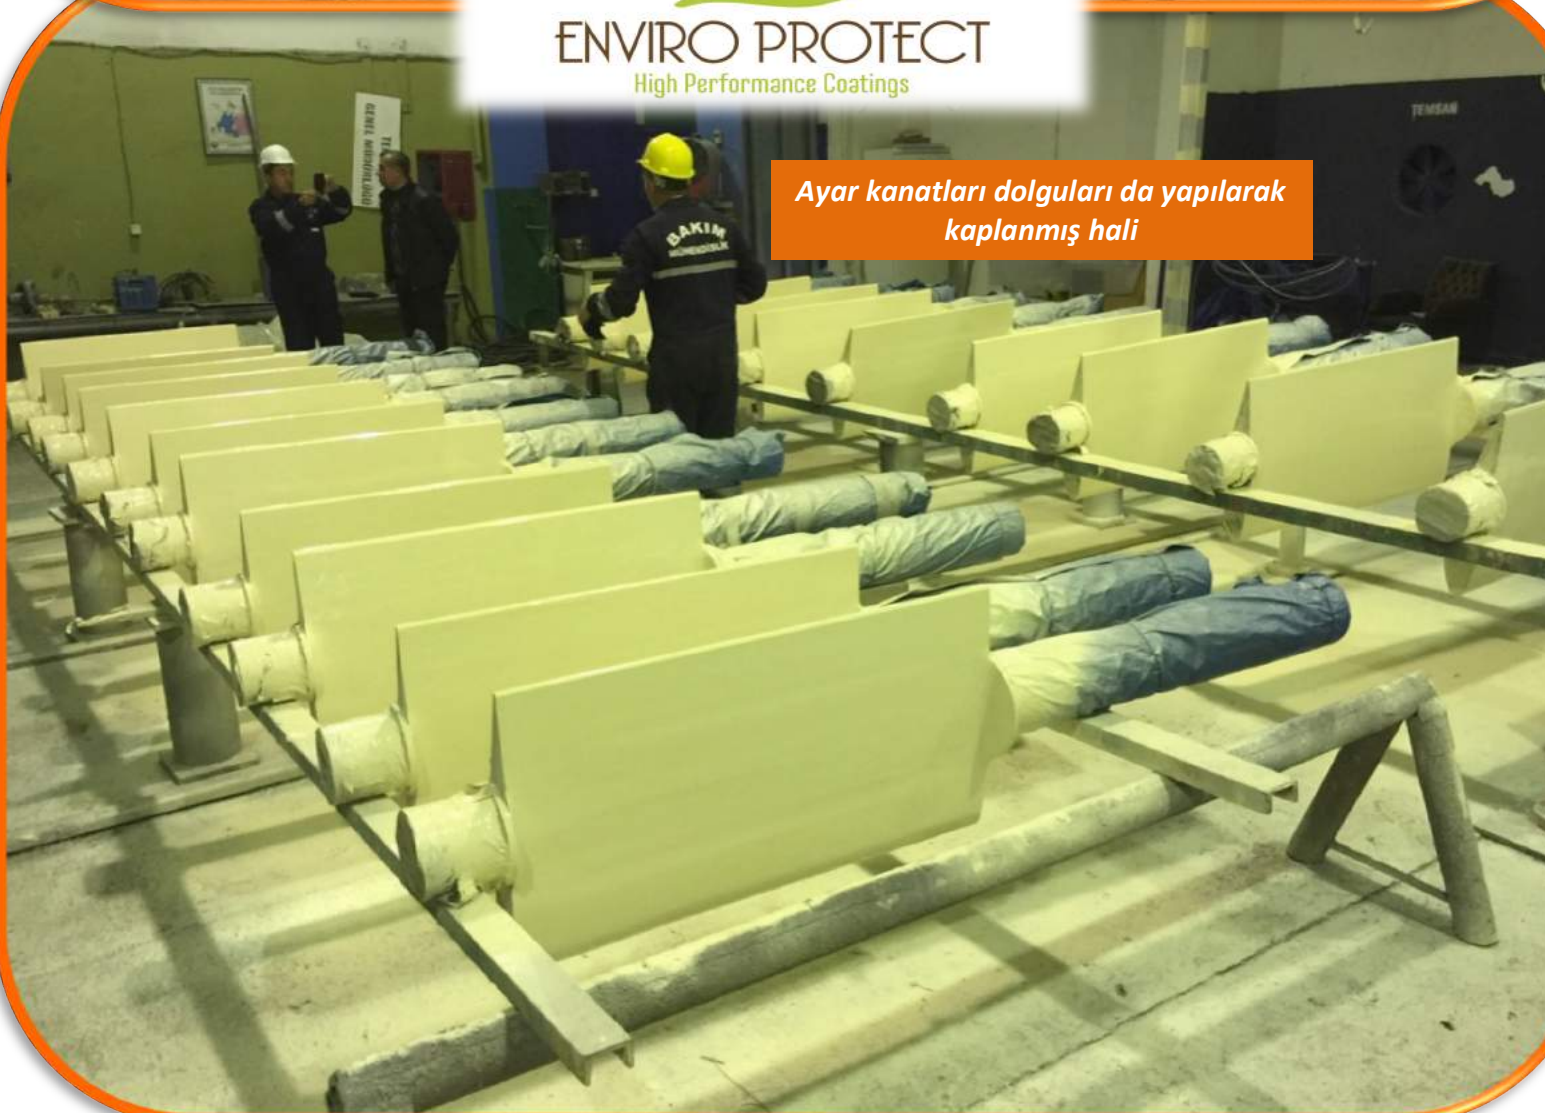
*Ayar kanatlarında mikro organizmaların  
oluşturduğu binlerce pittingler*

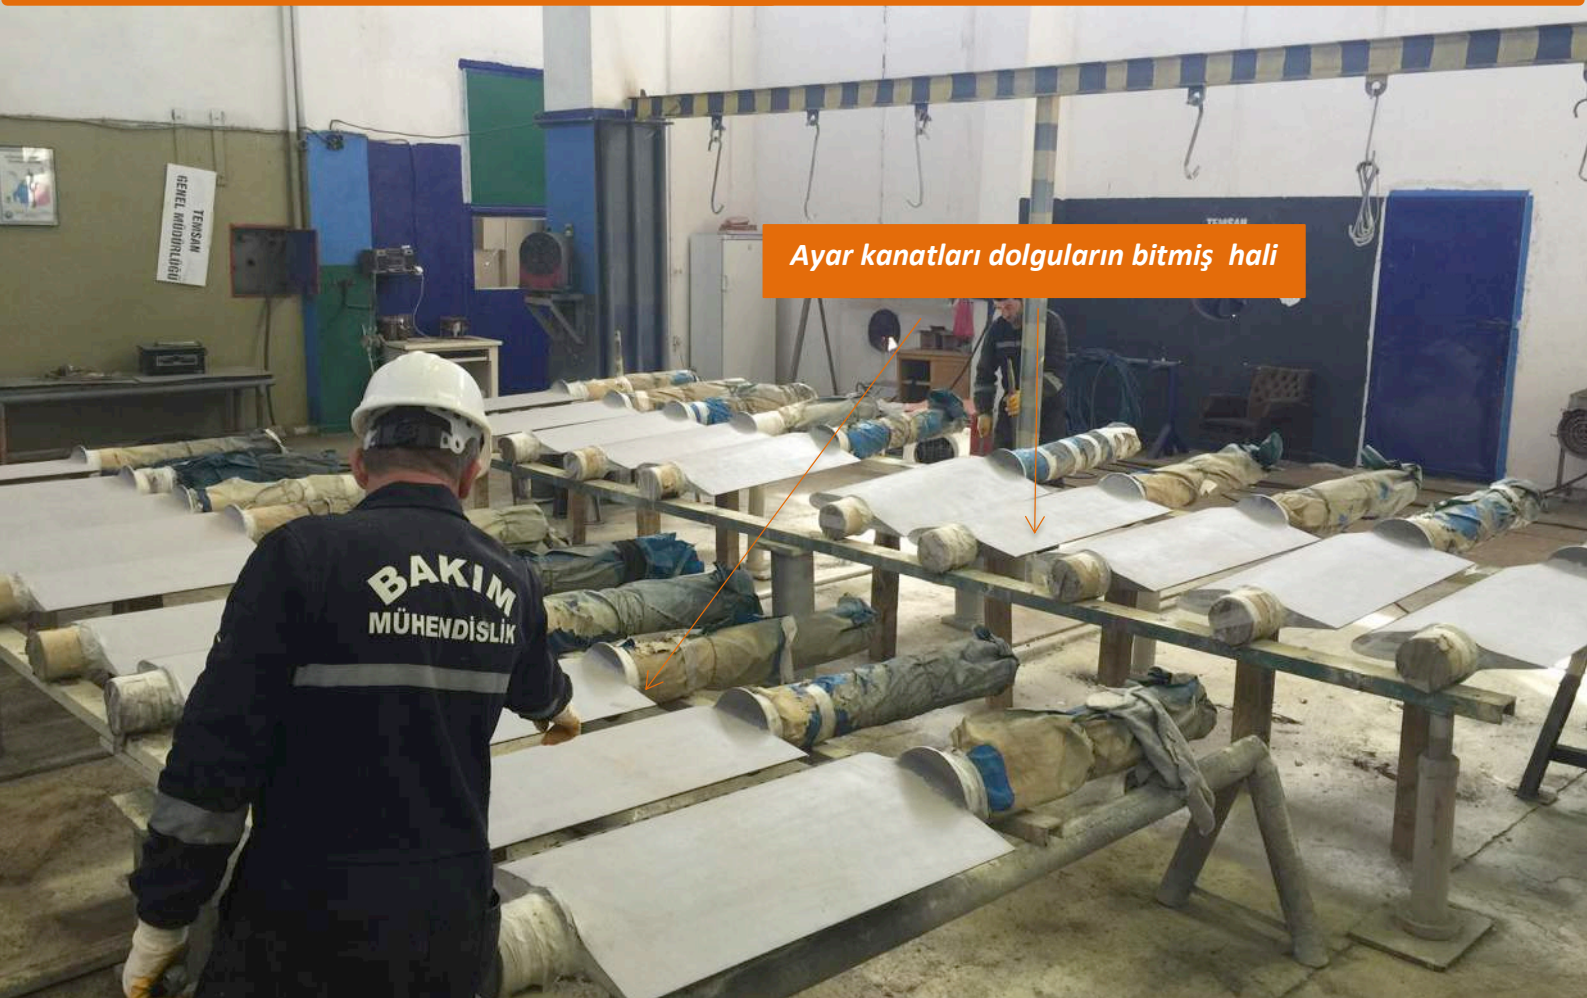
*Ayar kanatlarındaki korozyon ve  
kavitasyon pittingleri*

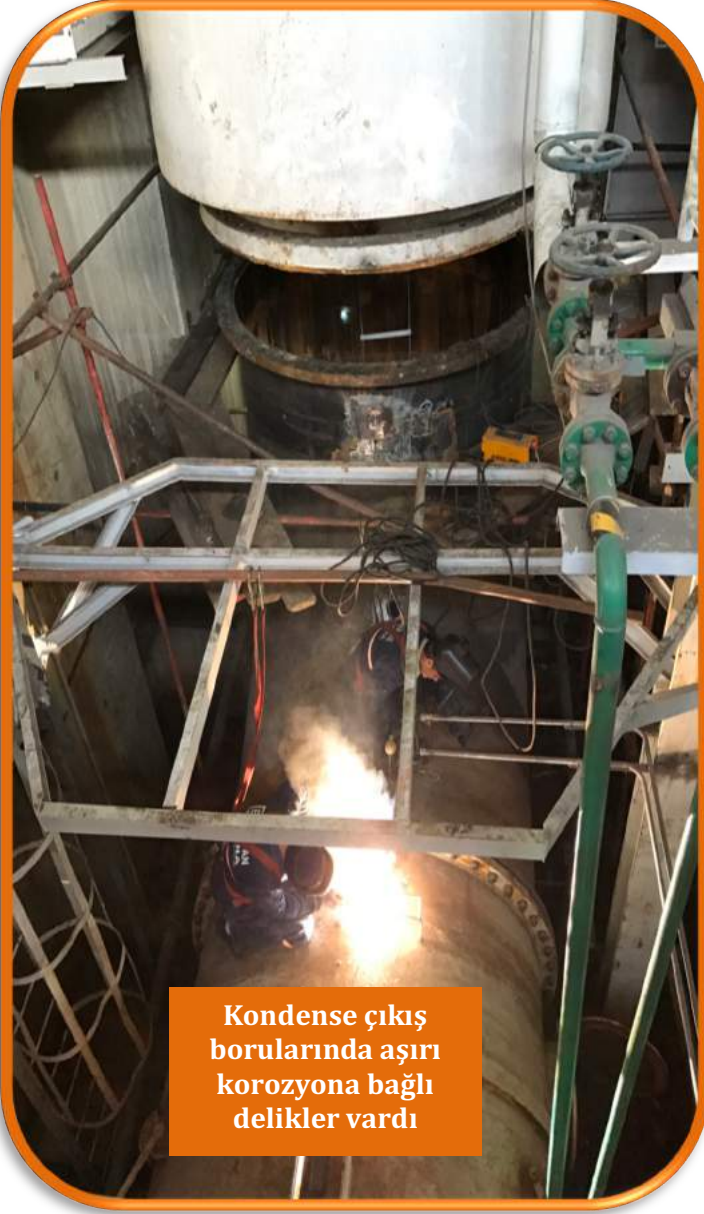
Kondense çıkış  
borularında aşırı  
korozyona bağlı  
delikler vardı

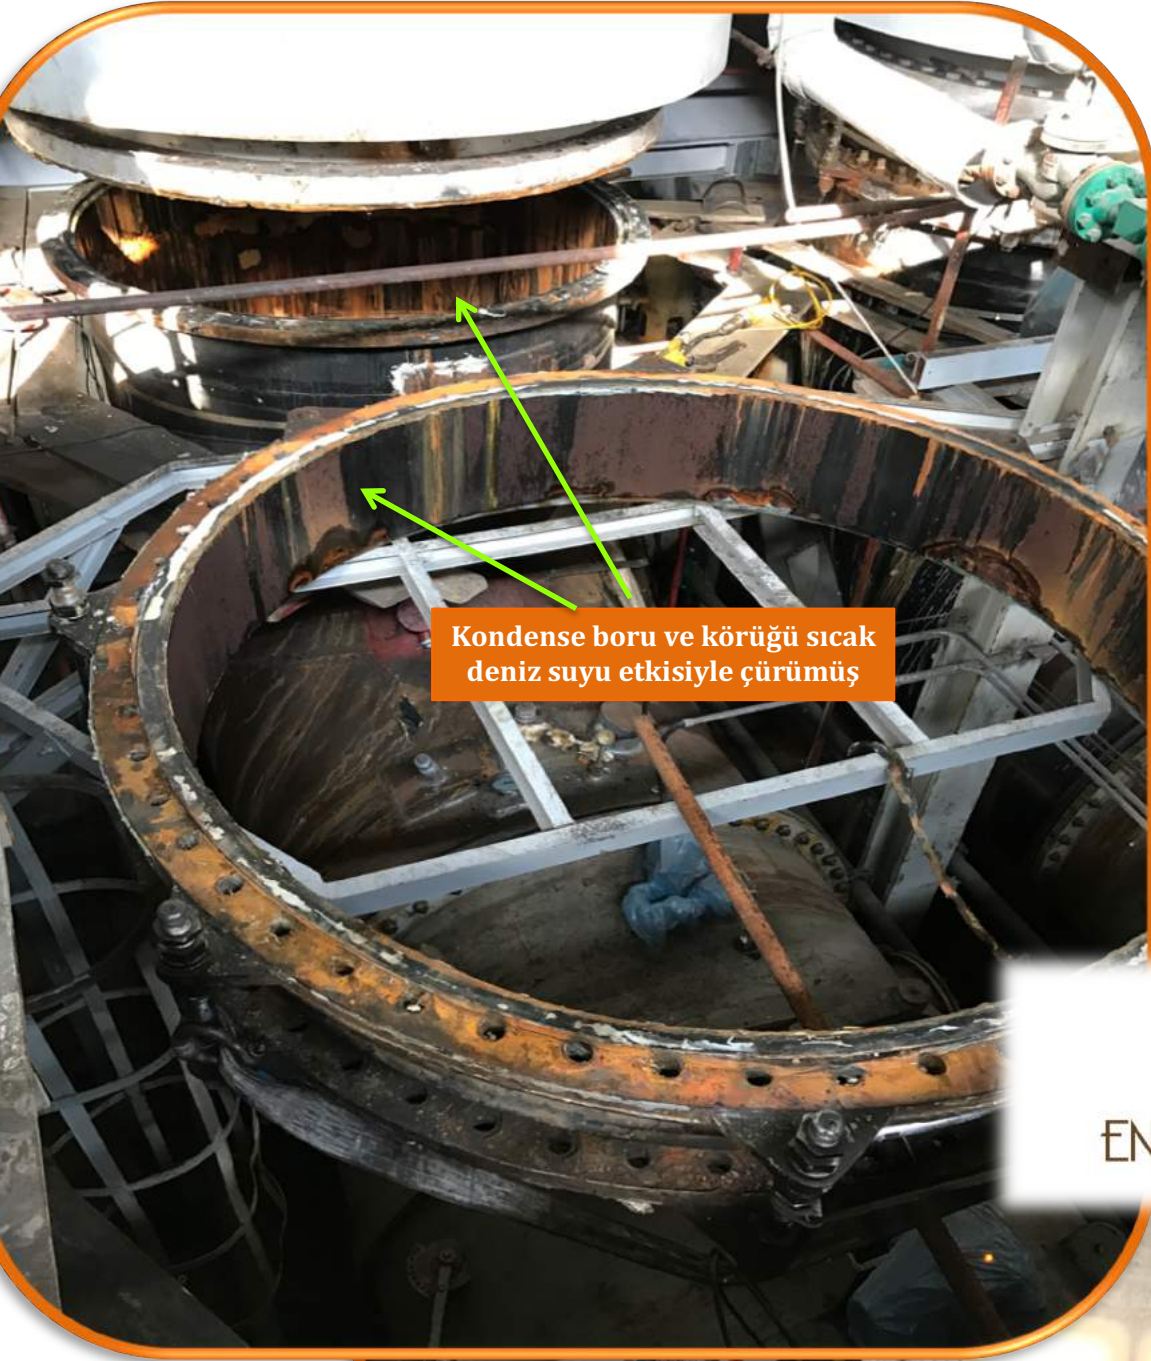
Kondense boru ve körüğü sıcak deniz suyu etkisiyle çürümüş
