**Yapılan iş ve yapım tarihi: 07/10/2008 tarihinde Gaz Arıtma Sistemi Borusunun tamiri ve aşınmaya karşı kaplaması işi. EURO COAT 1357 seramik kompozitle kullanıldı. Hala mükemmel çalışıyor.**

**AMAÇ: Baca Gazı Arıtma Sisteminde kireç sütü solüsyonunun geçtiği borudaki kaçakları uzun vadeli gidermek. Borudan saatte 24 000 m3 baca gazı solüsyonu geçiyor**

**Yapılan iş ve yapım tarihi: 15/10/2009 tarihinde Baca Gazı Arıtma Kireç sütü pompasının aşınmaya karşı EURO COAT 1357 MR ile seramik kompozit kaplanması işi. Hala mükemmel çalışıyor.**

**AMAÇ: Pompanın uzun vadede aşınmadan verimli çalışması. Pompa maliyetinin ve montaj de-montaj maliyetinin minimize edilmesi. Enerji tasarrufu sağlanması**

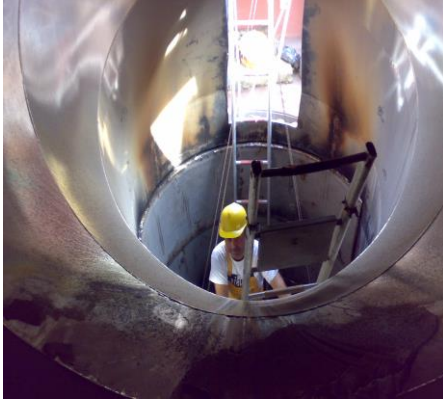
Baca gazı arıtma borusunun kaynak tamiri yapılırken

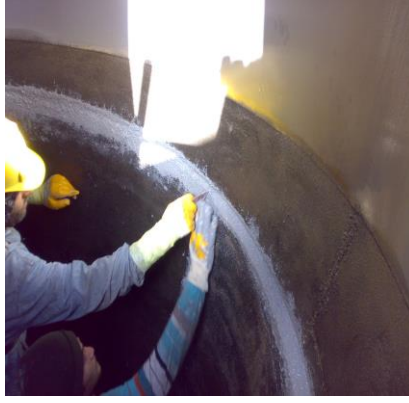
EURO COAT 1357 Seramik dolgusu yapılırken

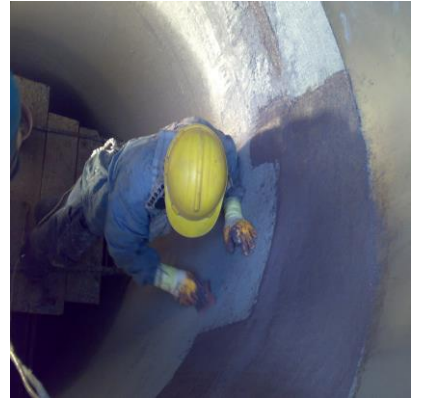
Son kat uygulaması

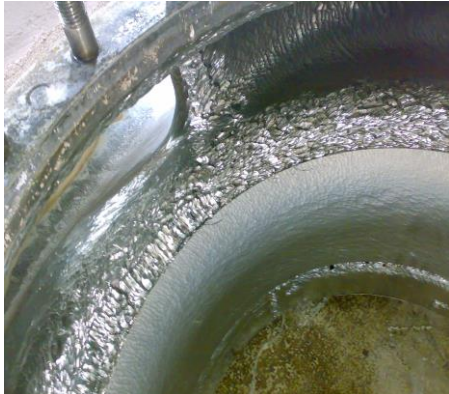
Aşınmış hali

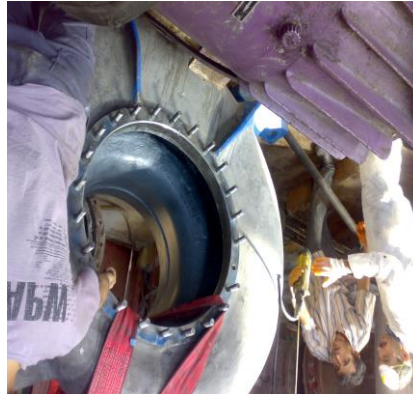
EURO COAT 1357 MR kaplanmış hali montaj sırasında
